Arbeitskreis Hallesche Auenwälder zu Halle/Saale e.V.

Arbeitsgruppe Feldökologie

Ursachenforschung und Maßnahmenkonzeption zum Hochwasser im Kabelsketal

Bei einer **Vor-Ort-Besichtigung am 07.10.2010** konnten augenscheinliche Defizite im Einzugsbereich der Kabelsketal festgestellt werden. Dies gilt für den betrachteten Abschnitt zwischen dem Mündungsbereich der Kabelske in die Reide, den Ortschaften Kleinkugel und Naundorf, sowie dem weiteren Verlauf bis Benndorf.

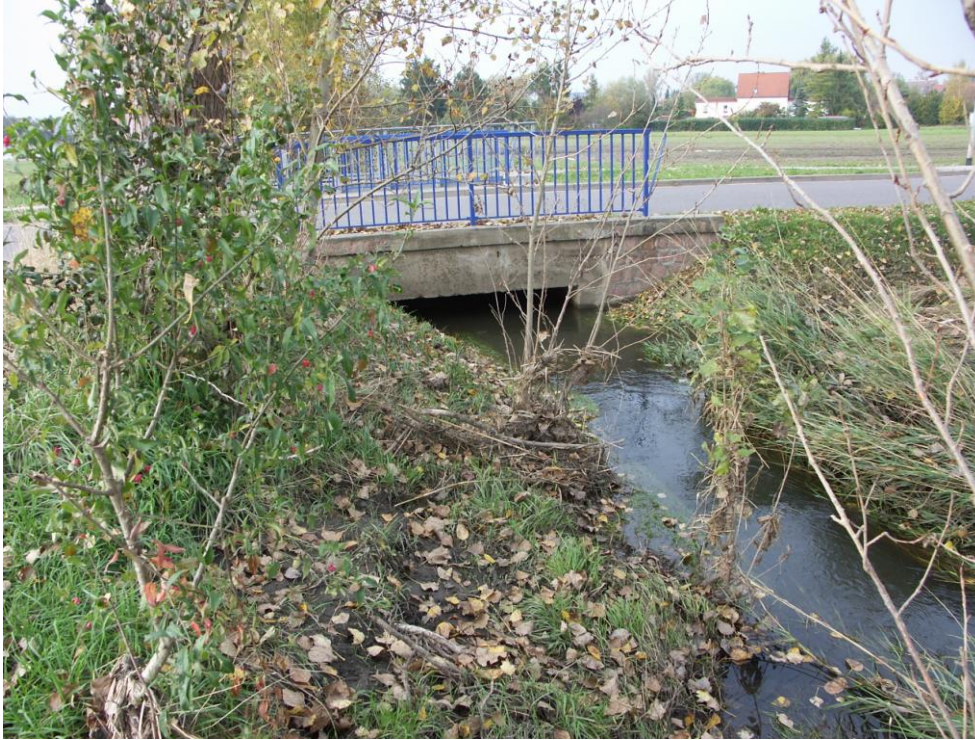
An der Verbindungsstraße von Naundorf nach Kleinkugel fiel der Durchlass unter der Straßenbrücke auf, der bei den vorliegenden Hochwasserverhältnissen als viel zu klein beziffert werden konnte (Bild 1). Hier kam es höchstwahrscheinlich zum Stau der Wassermassen vor der Straßenbrücke. In der Folge ist die Kabelske über die Ufer getreten, hat den nach Westen führenden Straßengraben überflutet und ist schließlich aus Richtung Südosten kommend vom Feld in die Ortschaft Kleinkugel eingedrungen (Bild 2) und hat hier zahlreiche Häuser überschwemmt (Bild 3). Im Bereich der eben genannten Straßenbrücke waren Bemühungen zu sehen, das übergetretene Wasser durch Gräben auf die angrenzende Ackerfläche abzuleiten, um größeren Schaden für die Ortschaft Kleinkugel abzuwenden (Bild 4).

Bild 1: Straßenunterführung zwischen und Kleinkugel und Naundorf, die zum Hochwasserzeitpunkt als Wasserstauer wirkte.

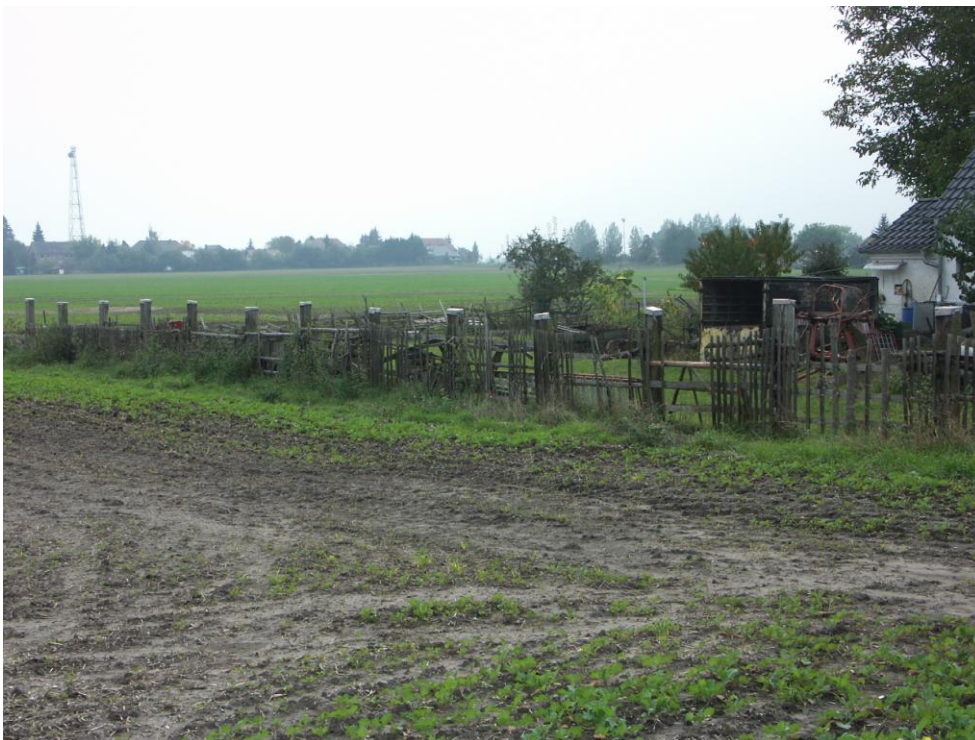
Bild 2: Rückseite (Hanglage) der in Kleinkugel überschwemmten Häuser (rechte Bildseite)

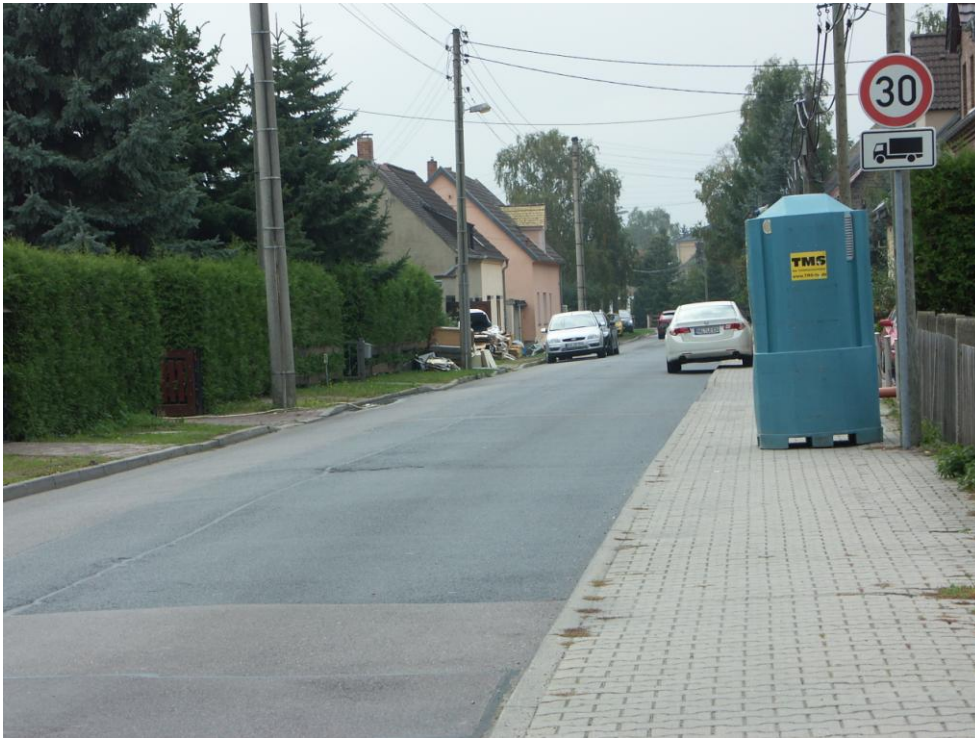
Bild 3: Blick auf überschwemmte Häuser in Kleinkugel in der Alten Lindenstraße

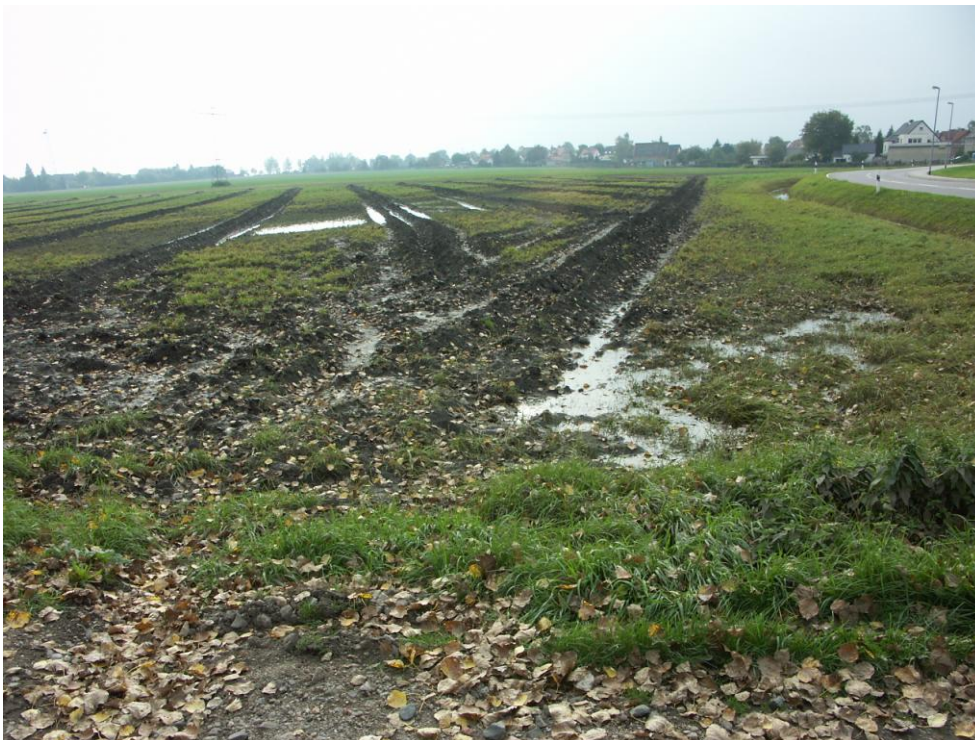
Bild 4: Maßnahmen zur Ableitung des Wassers, Rechter Bildrand: Überschwemmte Häuser in Kleinkugel (vgl. Bild 2) und Verbindungsstraße nach Naundorf mit Straßengraben

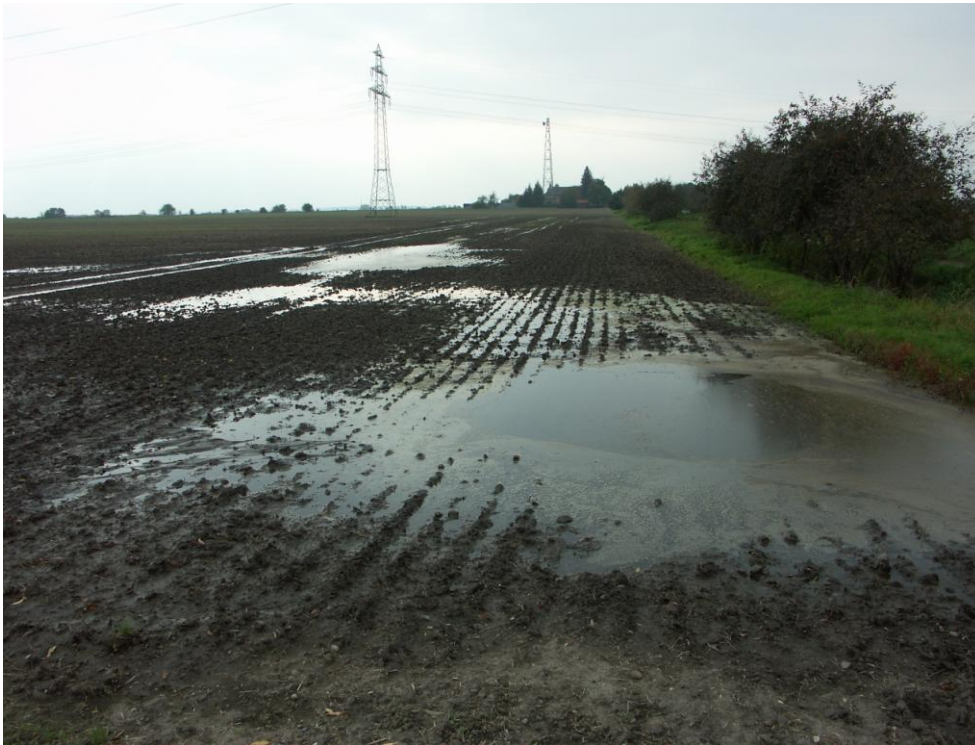
Bild 5: Gesammeltes Wasser am Hangfuß auf einer Ackerfläche oberhalb von Kleinkugel an der Verbindungsstraße nach Benndorf. Blickrichtung Westen. Der Hang steigt zur linken Bildseite, nach Süden an. Nur im unmittelbaren Hangfußbereich wurde die Fläche quer zur Hangneigung bearbeitet.

Hier sollte das **Gespräch mit den Bauern** gesucht werden. Bei solchen großen Schlagflächen ist es kein Erschwernis, die Pflug- oder Bearbeitungsrichtung quer zur Hangneigung zu wählen, um entstehenden Oberflächenabfluss schon auf der Fläche zu binden. Auch sollten Möglichkeiten der konservierenden Bodenbearbeitung oder der Schutz mit einer

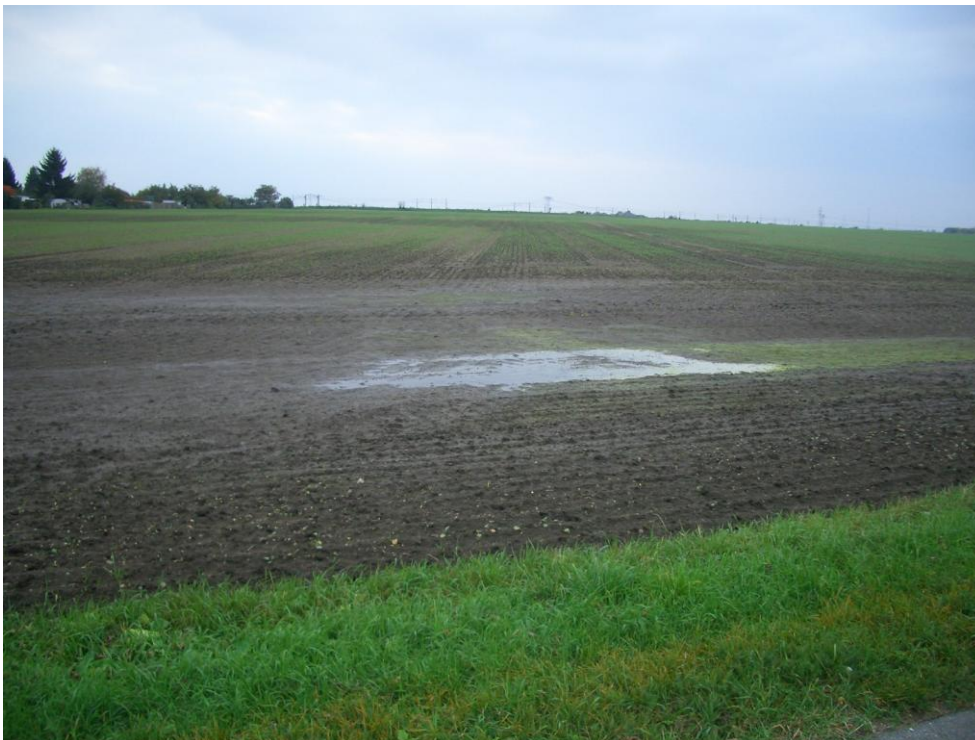
Bild 6: Eine Ackerfläche nördlich von Benndorf an der Straße am Teich. Das Gelände steigt in Blickrichtung nach Westen an und ist parallel zur Hangneigung bearbeitet. Am Hangfuß ist die Fläche durch den Oberflächenabfluss stark vernässt.

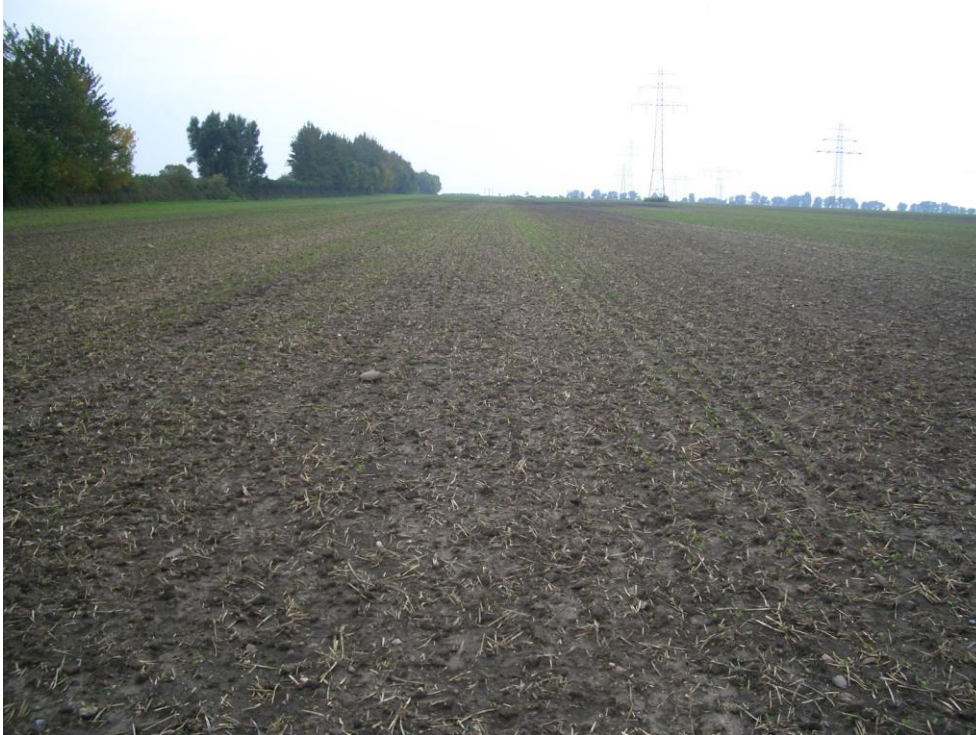
Zwischenfrucht geprüft werden. Eine weitere Möglichkeit ist, einen Schutz- und Schonstreifen in Form einer Feldhecke auf halber Strecke quer zum Hang anzulegen um dem abfließenden Oberflächenwasser Einhalt zu gebieten und Sediment- und Schadstofffrachten wieder festzulegen. Eine ca. 20 – 30 Jahre alte Feldhecke (Bild 7), lag in diesem Fall parallel zum Hang und konnte gegen die Wassererosion nichts ausrichten.

Bild 7: Dieselbe Ackerfläche aus Bild 4. Das Gelände steigt in Blickrichtung nach Süden an, die Bearbeitungsrichtung liegt hierzu parallel. Die Feldhecke am linken Bildrand kann den Oberflächenabfluss nicht eindämmen.

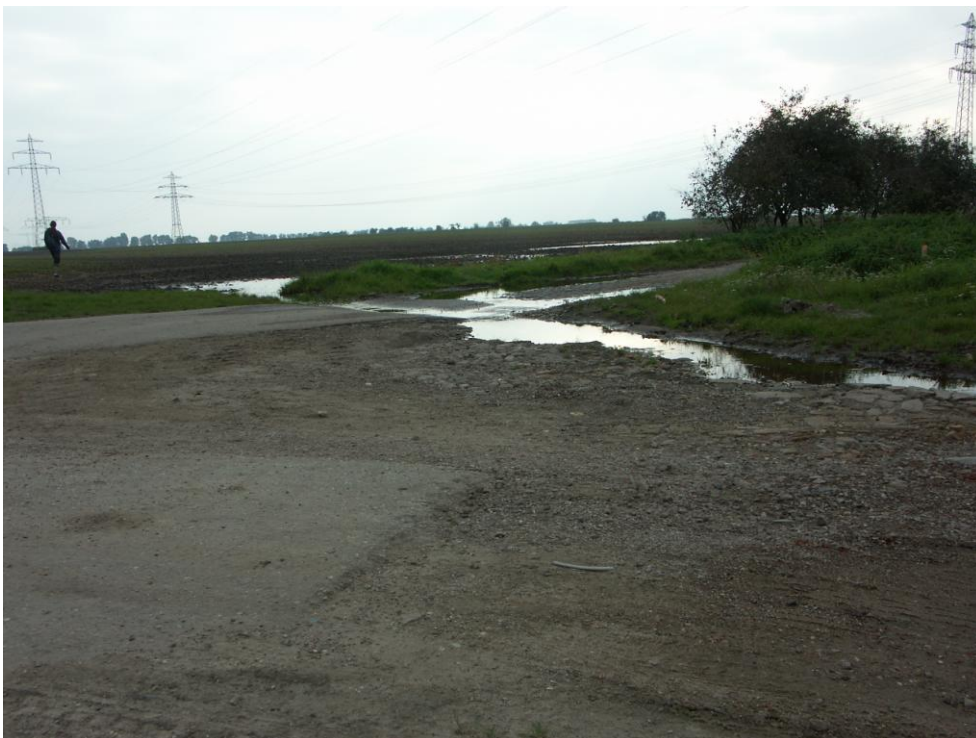
Bild 8: Abfluss von der Ackerfläche in die Kabelske oberhalb Kleinkugel in Richtung Benndorf (vgl. Bild 4).

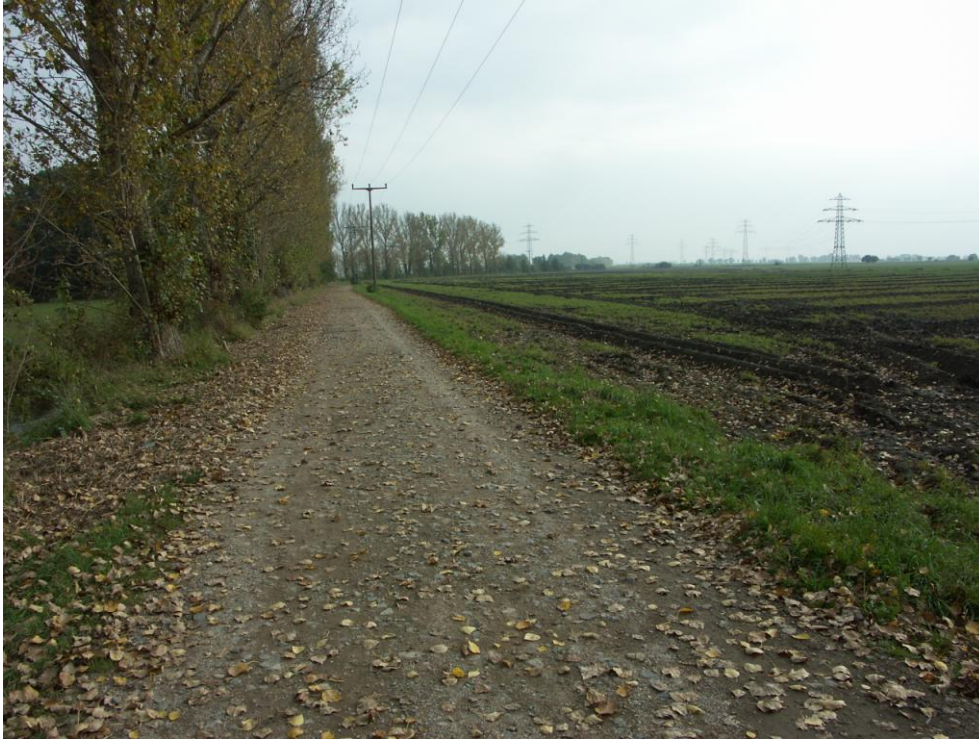
unbewohnten Bereich nicht möglich ist. Spuren einer Ausuferung konnten hier jedenfalls nicht festgestellt werden. Das V-förmige Gewässerbett war hier also allem Anschein nach in der Lage, die Wassermassen schnell und kanalisiert abzuführen. Die Fließgeschwindigkeiten waren auch zum Tag der Vor-Ort-Besichtigung noch hoch. Demnach konnte auch die Uferbepflanzung aus Pappeln, zwischen Weg und Kabelske nichts für eine Verringerung der Fließgeschwindigkeiten ausrichten, denn sie blieben vom Hochwasser unberührt (Bild 9). Eine einfache Sofortmaßnahme wäre, die hohe Uferkante zu schlitzten, so dass das Wasser im Hochwasserfall die Möglichkeit hat auf die angrenzenden Felder abzufließen. Der weitere Schritt wäre, die Gewässersohle anzuheben, oder die V-Form des Gewässerquerschnittes abzuflachen und so die Füße der Ackerschläge in einen potentiellen Überflutungsraum umzugestalten. Die Anpflanzung bzw. Entwicklung eines beidseitig 10 m breiten Uferrandstreifens würde dann zusätzlich zur Reduzierung der Fließgeschwindigkeit beitragen.

Bild 9: Charakteristischer „Randstreifen“ an der Kabelske (oberhalb Kleinkugel in Richtung Benndorf). Der Randstreifen besteht aus einer einreihigen Pappelreihe, die durch das tiefliegende Gewässerbett und die hohe Uferkante augenscheinlich nicht vom Hochwasser erreicht und damit nicht zur Verringerung der Fließgeschwindigkeit beitragen konnte.
