# Der Strengbach bei Mösslitz

eine Versuchsstrecke zur  
Renaturierung eines  
Fließgewässers mit  
einfachsten Mitteln

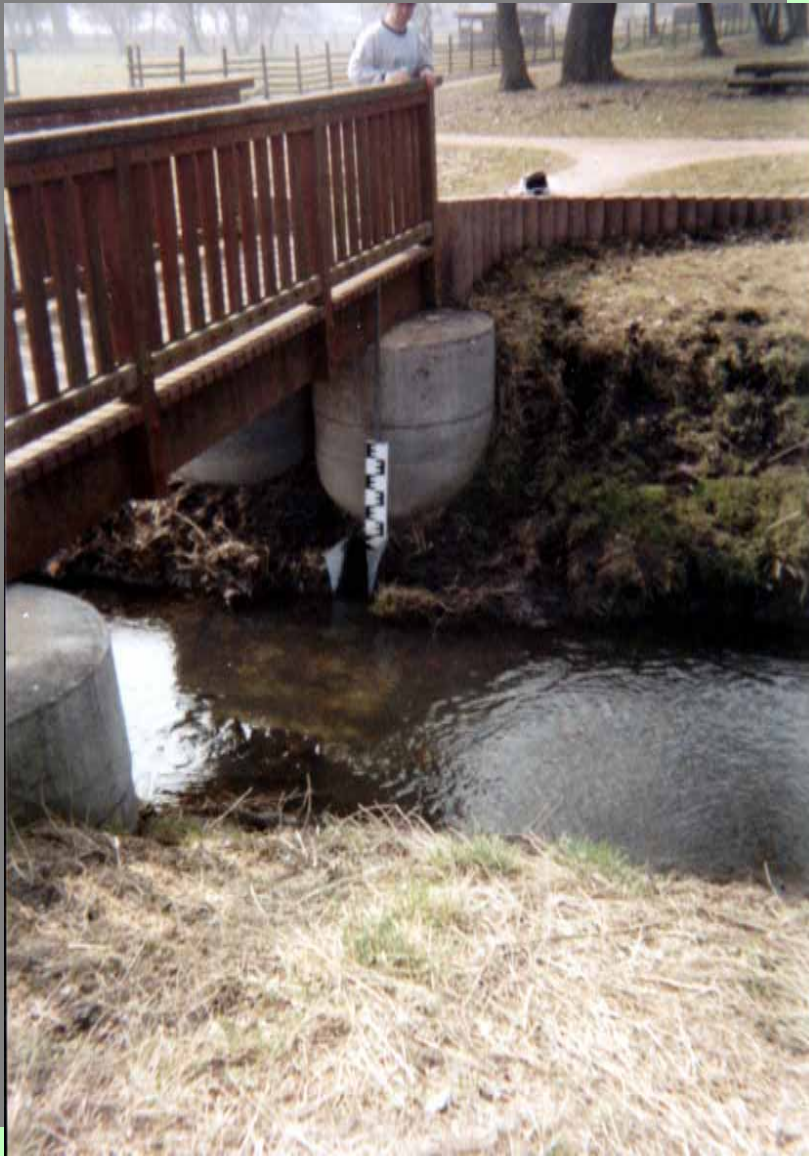
Wirkung eines  
Störsteines am rechten  
Ufer zwischen den  
Fundamentsäulen

Wirkung von Schwelle  
und Störsteinen

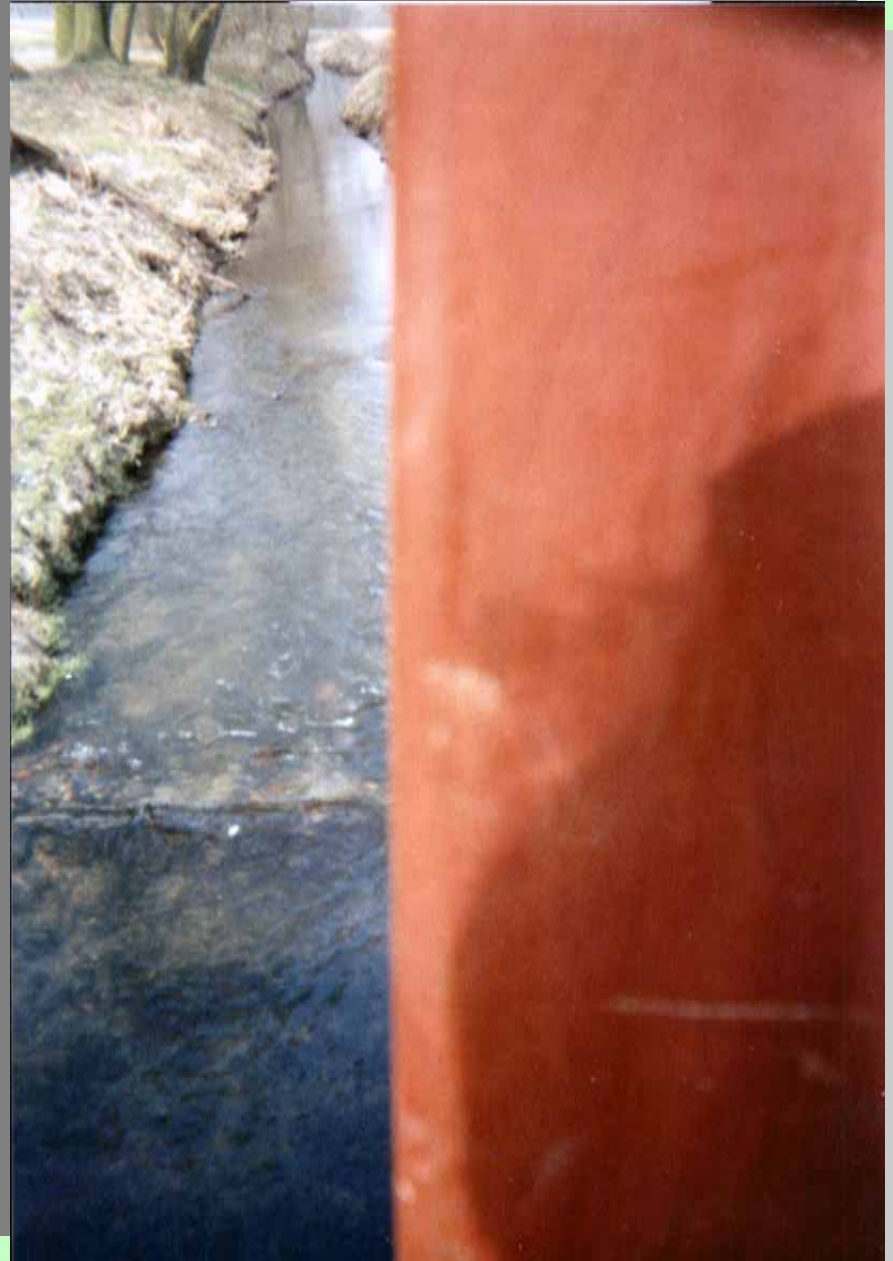
Trasse des  
Strengbaches  
unterhalb der Brücke

in der Bildmitte die  
Schlammabspülung  
durch die Fließrinne

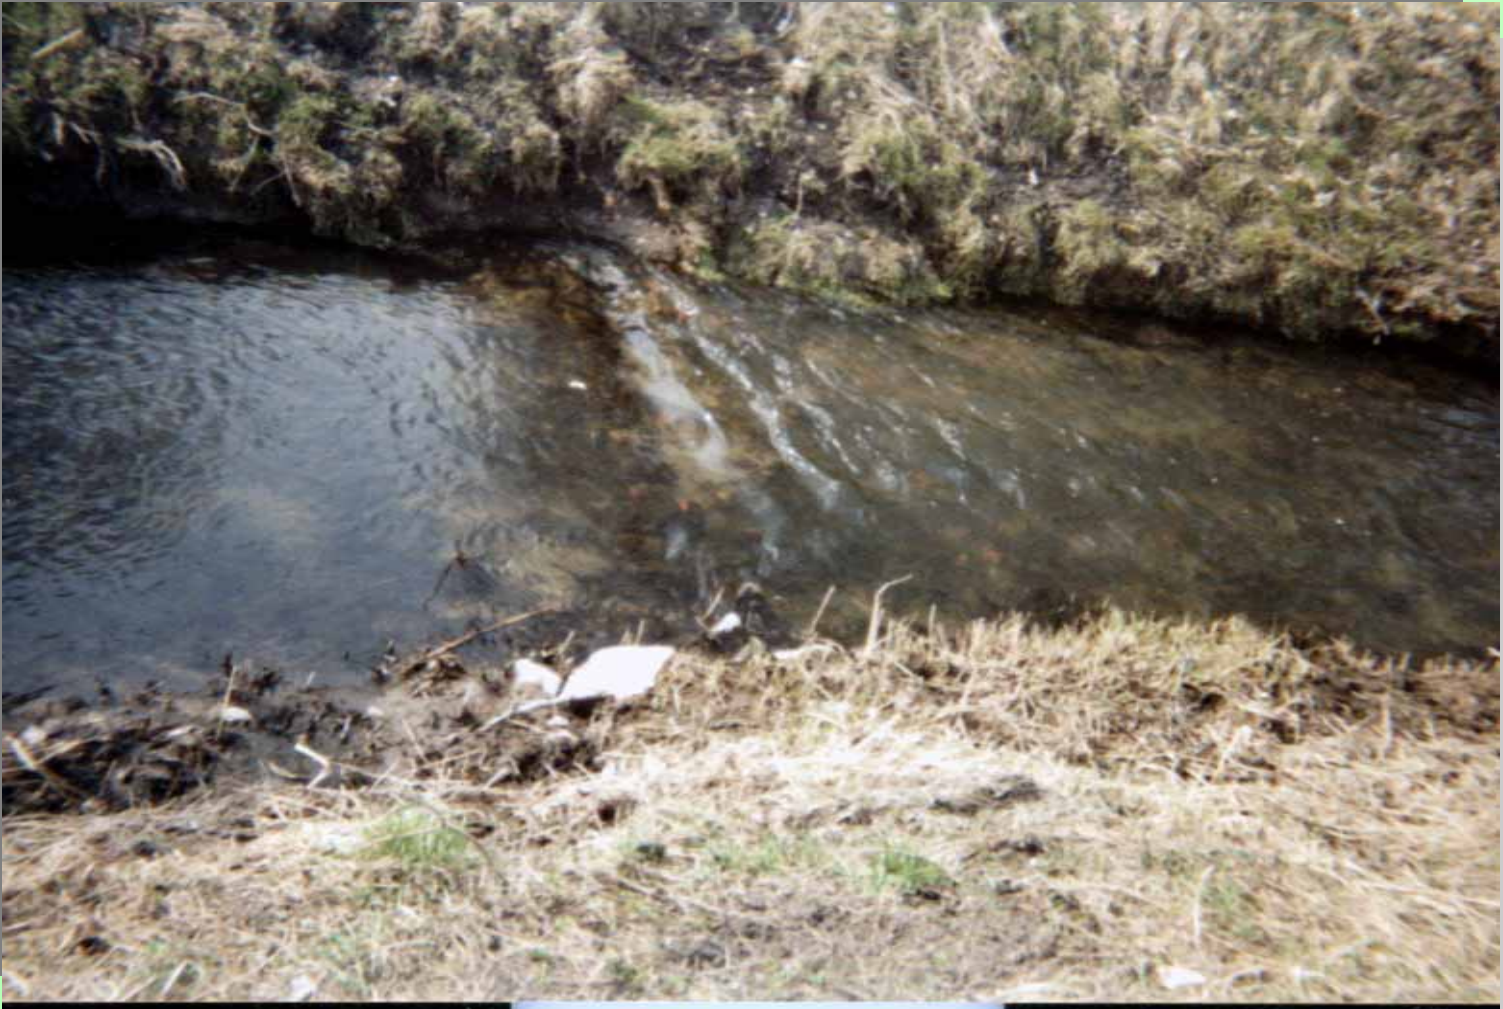
Wirkung der Sohlschwelle –  
Erhöhung der Fließgeschwindigkeit und Turbulenz

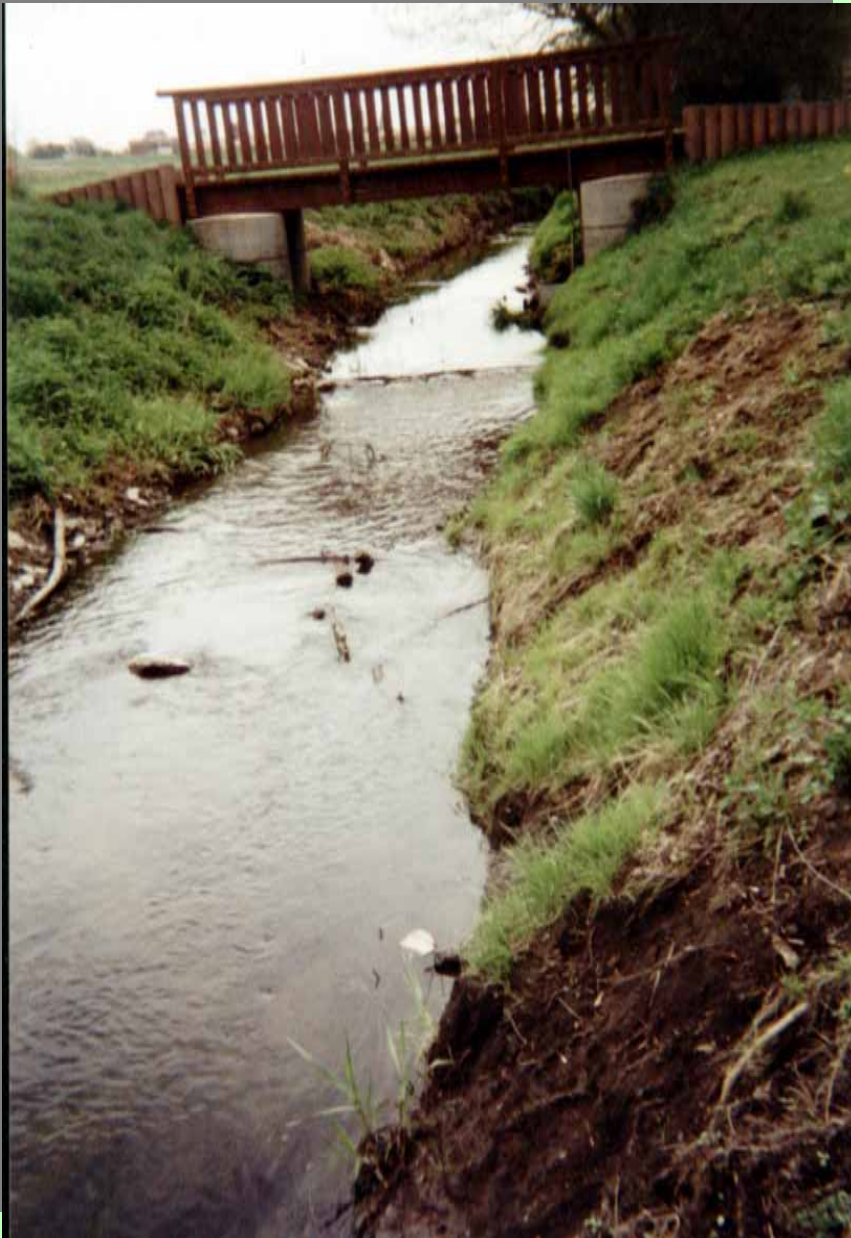
Schwelle, Störsteine und Totholz beschleunigen die Strömung und bewirken die Ausbildung eines Fließgerinnes.

Schlamm wird abgespült.  
Sandig-steiniger  
Bachgrund wird sichtbar.  
Er ist auch begehbar

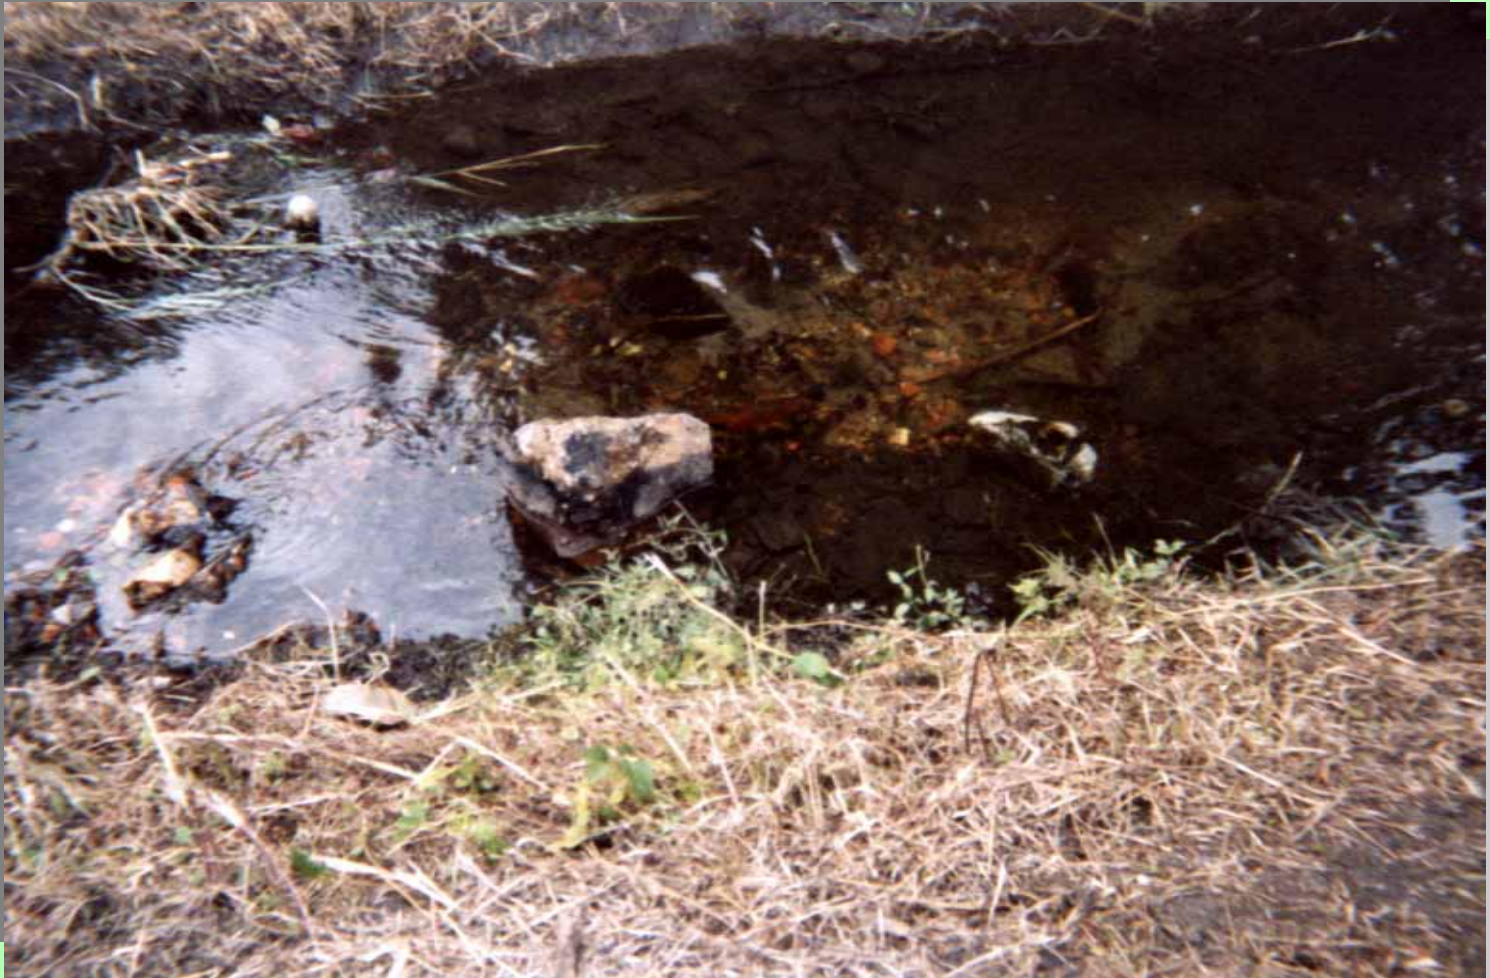
Einflussnahme auf das Strömungsbild durch  
Steinbuhnen, Störstein und Totholz. rechtes Ufer

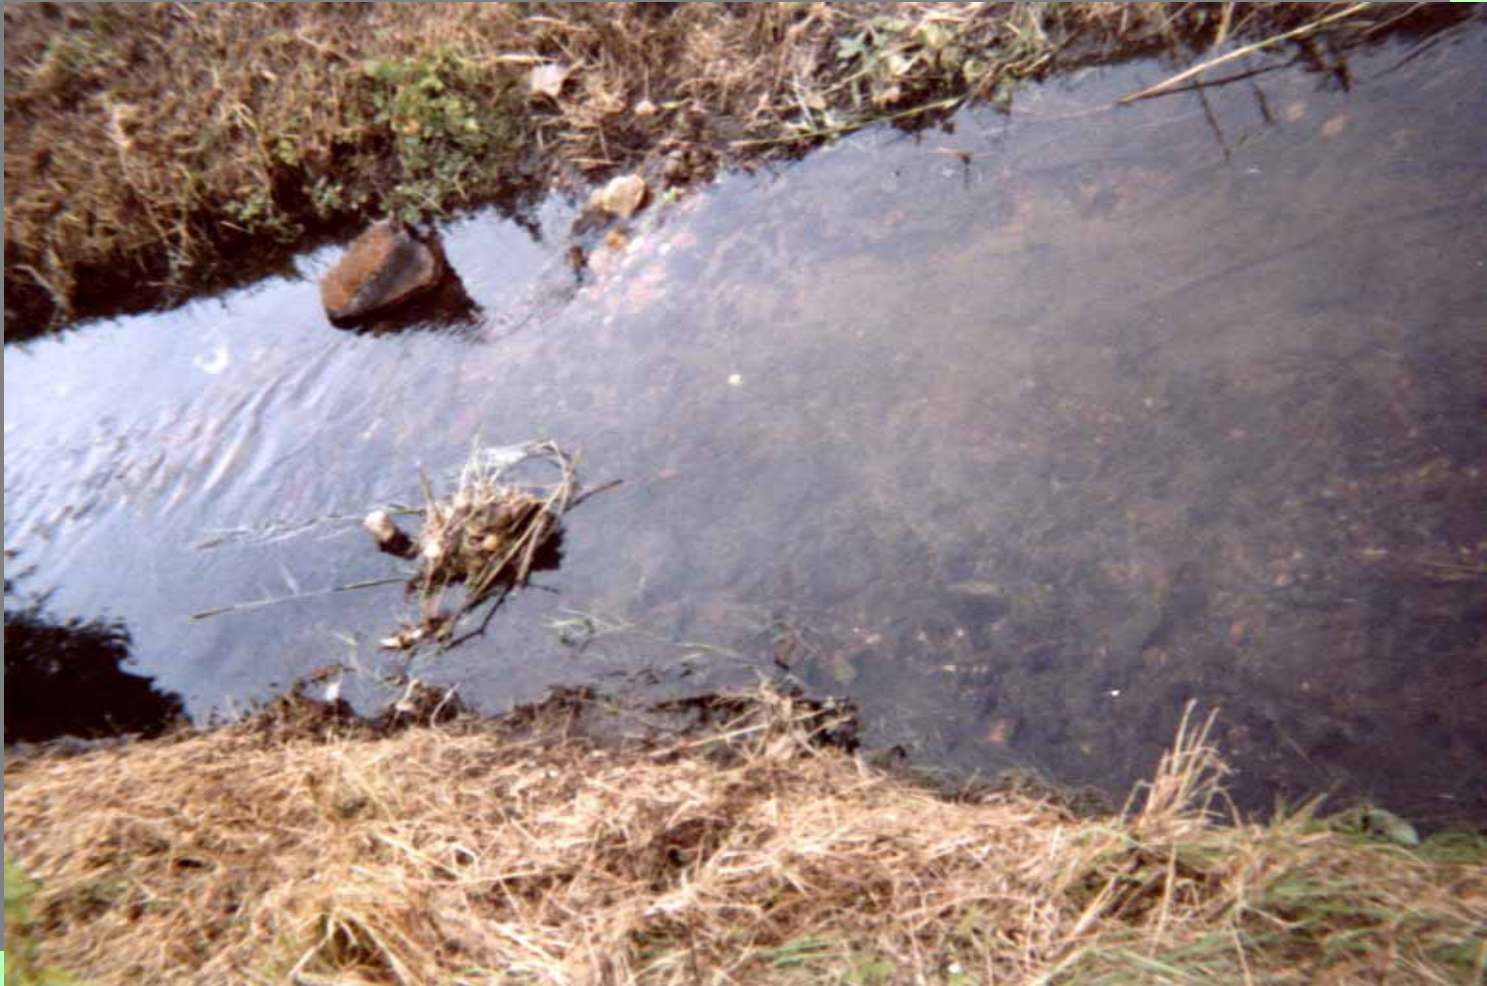
Einflussnahme auf das Strömungsbild durch  
Steinbuhnen, Störstein und Totholz. linkes Ufer

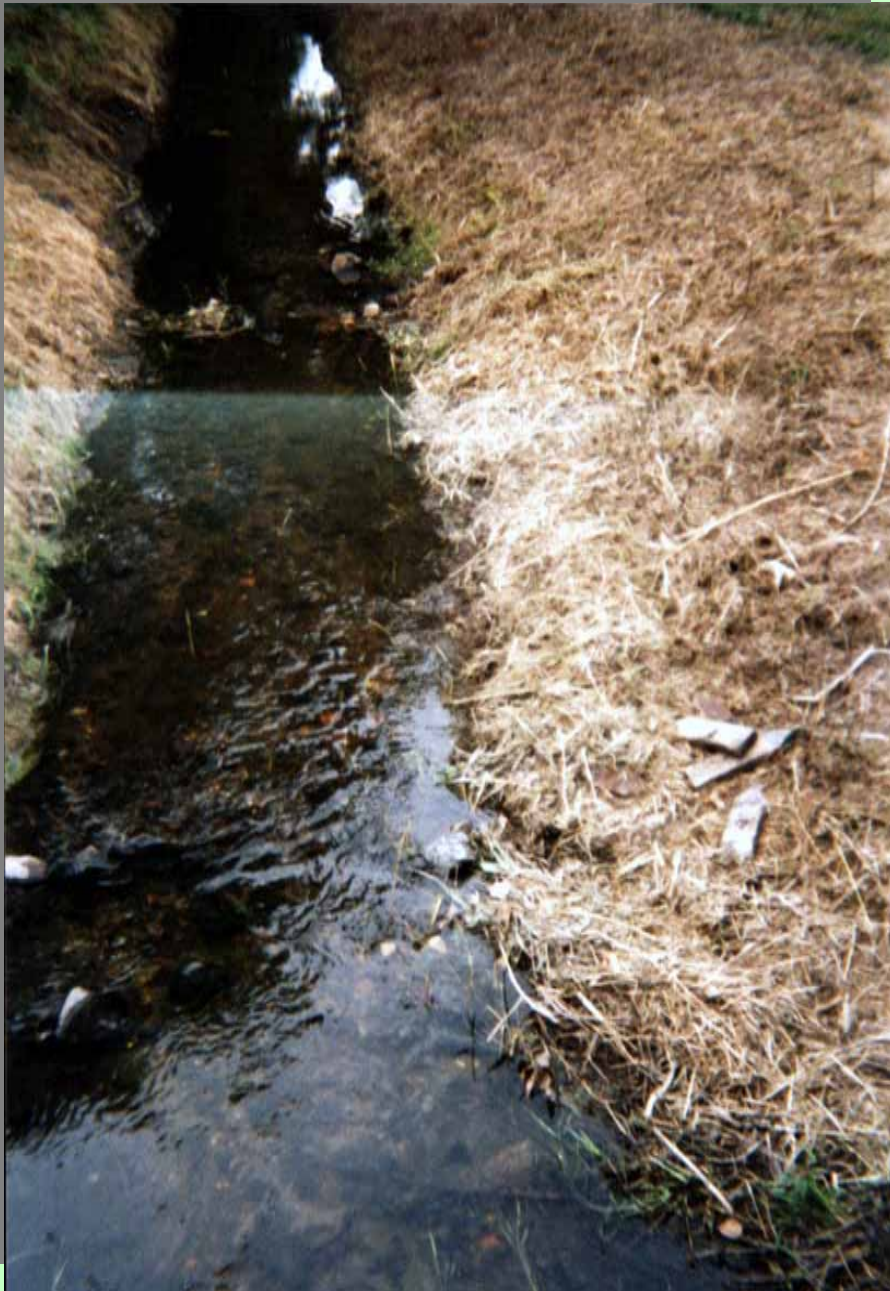
Durch Böschungspflege  
und Schlammräumung in  
Vorbereitung der  
Steinschüttung zerstörte  
Sohlschwelle.

Belassen der  
Totholzanschwemmung.

Strömungsgerinne durch  
Steinbuhnen und  
Störstein.

Kiesig-steiniger  
Bachgrund als Ergebnis  
des Kleinversuches.

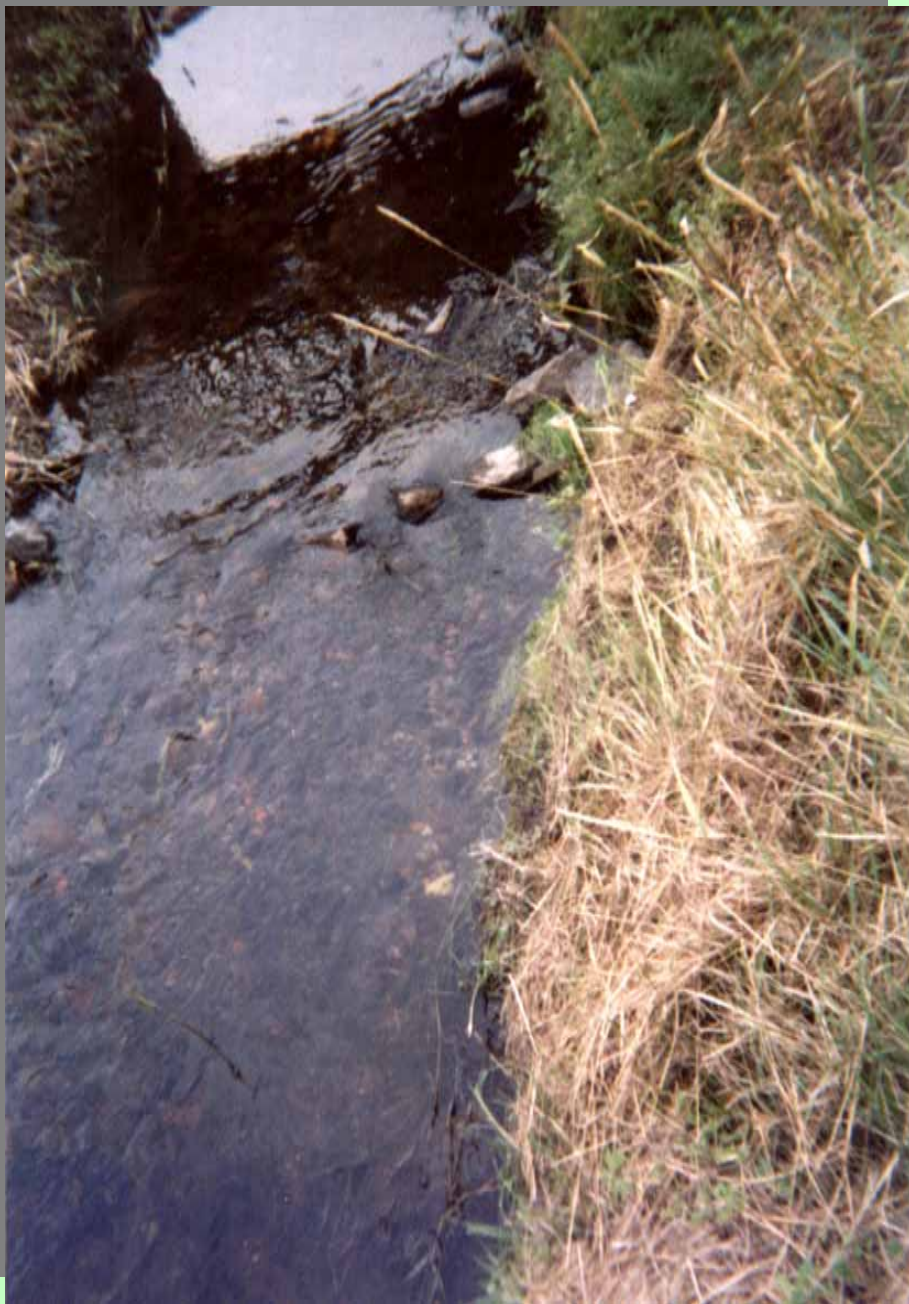
Wirkung der eingebauten  
Sohlschwelle aus  
Großpflastersteinen

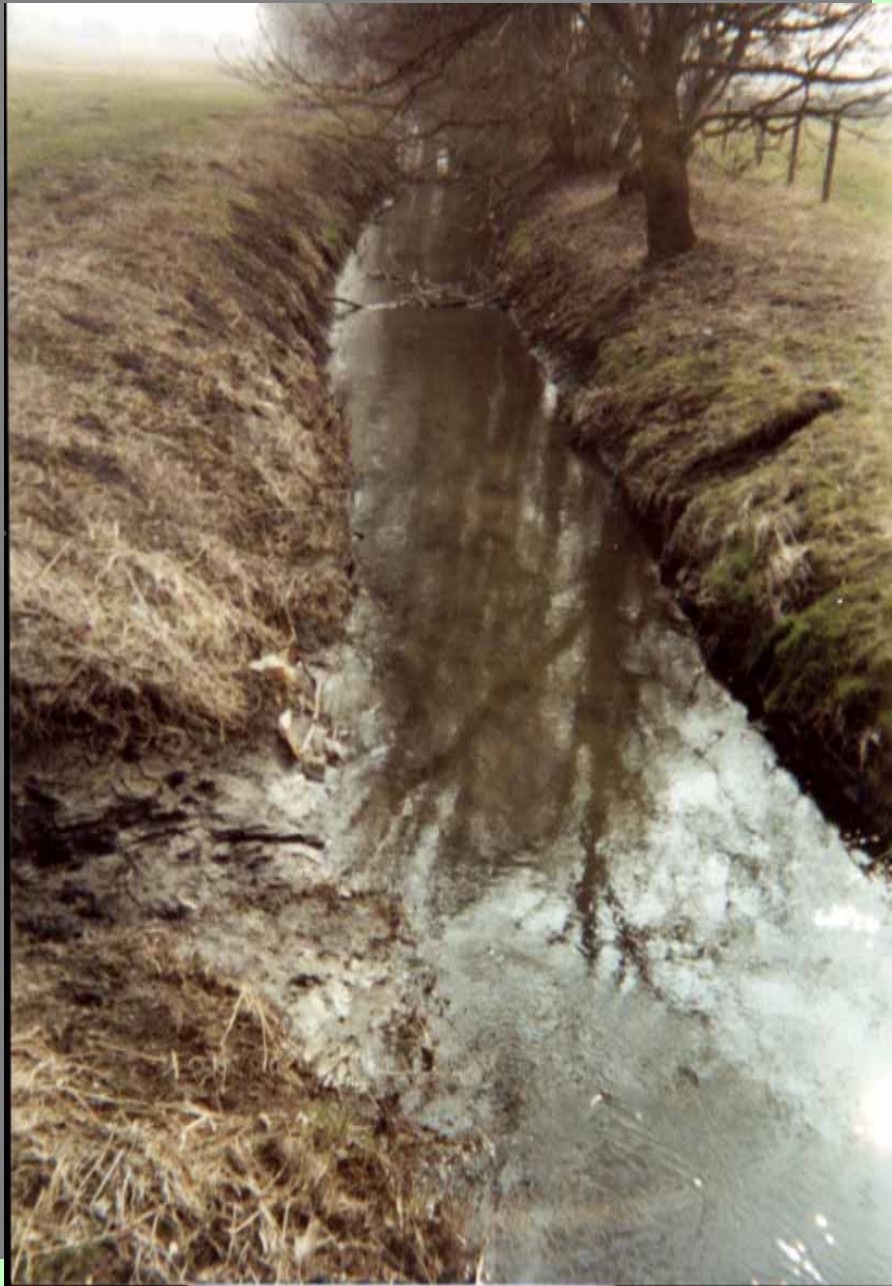
Ausgangszustand im Vergleichsabschnitt.

Unter dem Schlamm scheint der Grund steinig-sandig zu sein.

Deutlich erkennbar die beiden (nicht erwünschten) Totholzeinlagen.

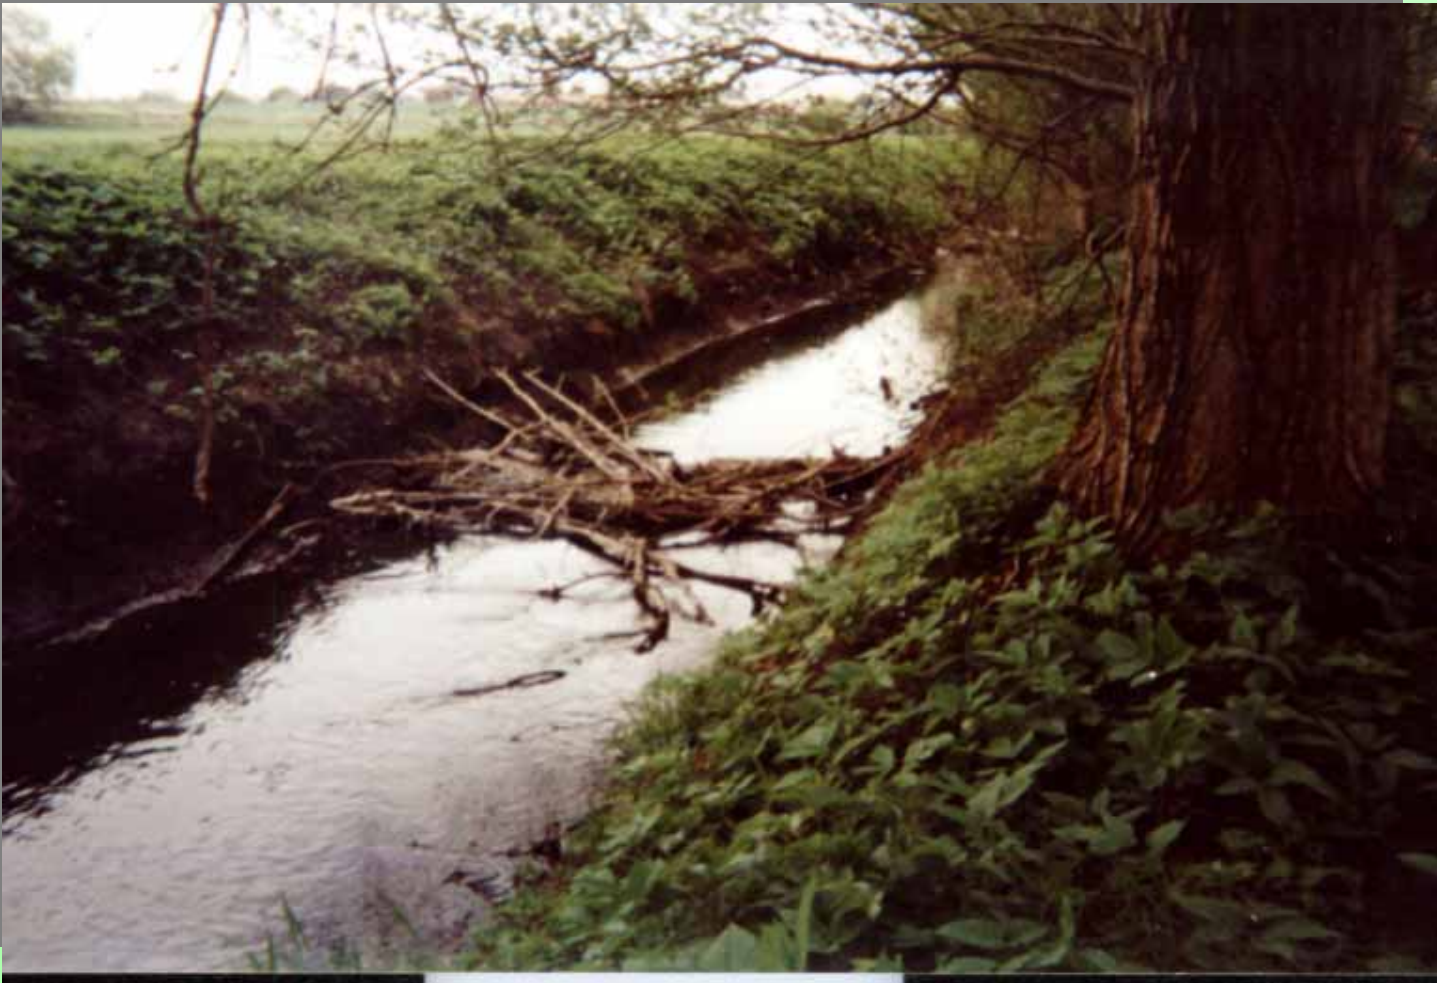
Totholzbarriere. Sie hatte sich selbst ausgebildet.

Nützlich als Nahrungsquelle mit Ruhezeiten für Wirbellose.

Der geringe Anstau sorgt für eine Fließbeschleunigung.

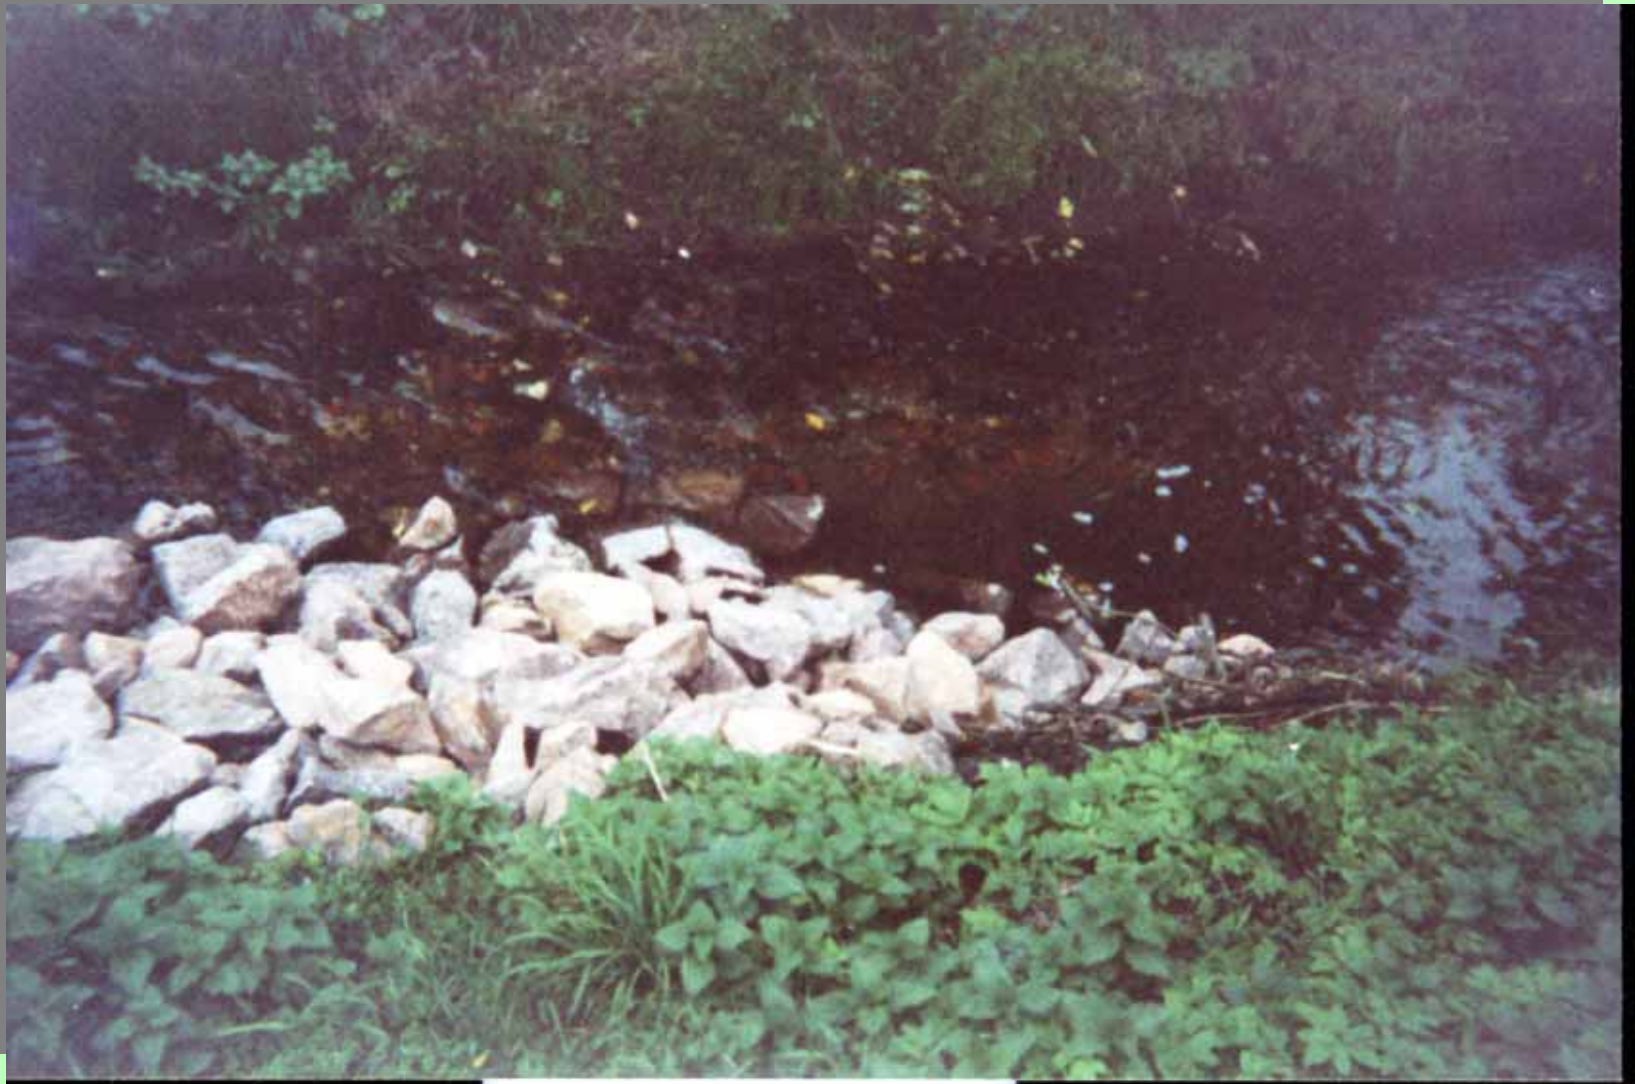
neu eingebaute Steinbühnen

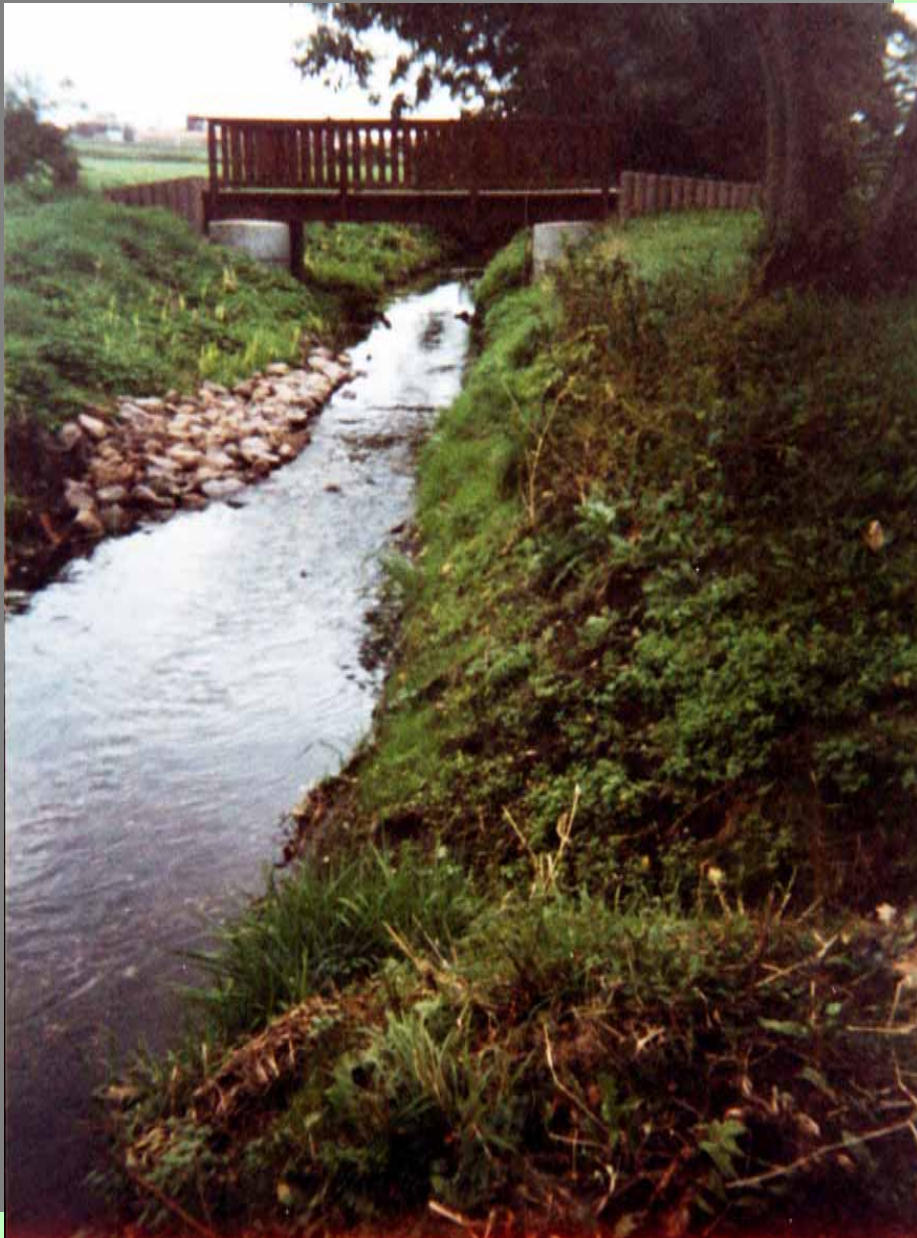
Die Steinbuhnen engen den Querschnitt ein und erhöhen die Fließgeschwindigkeit.

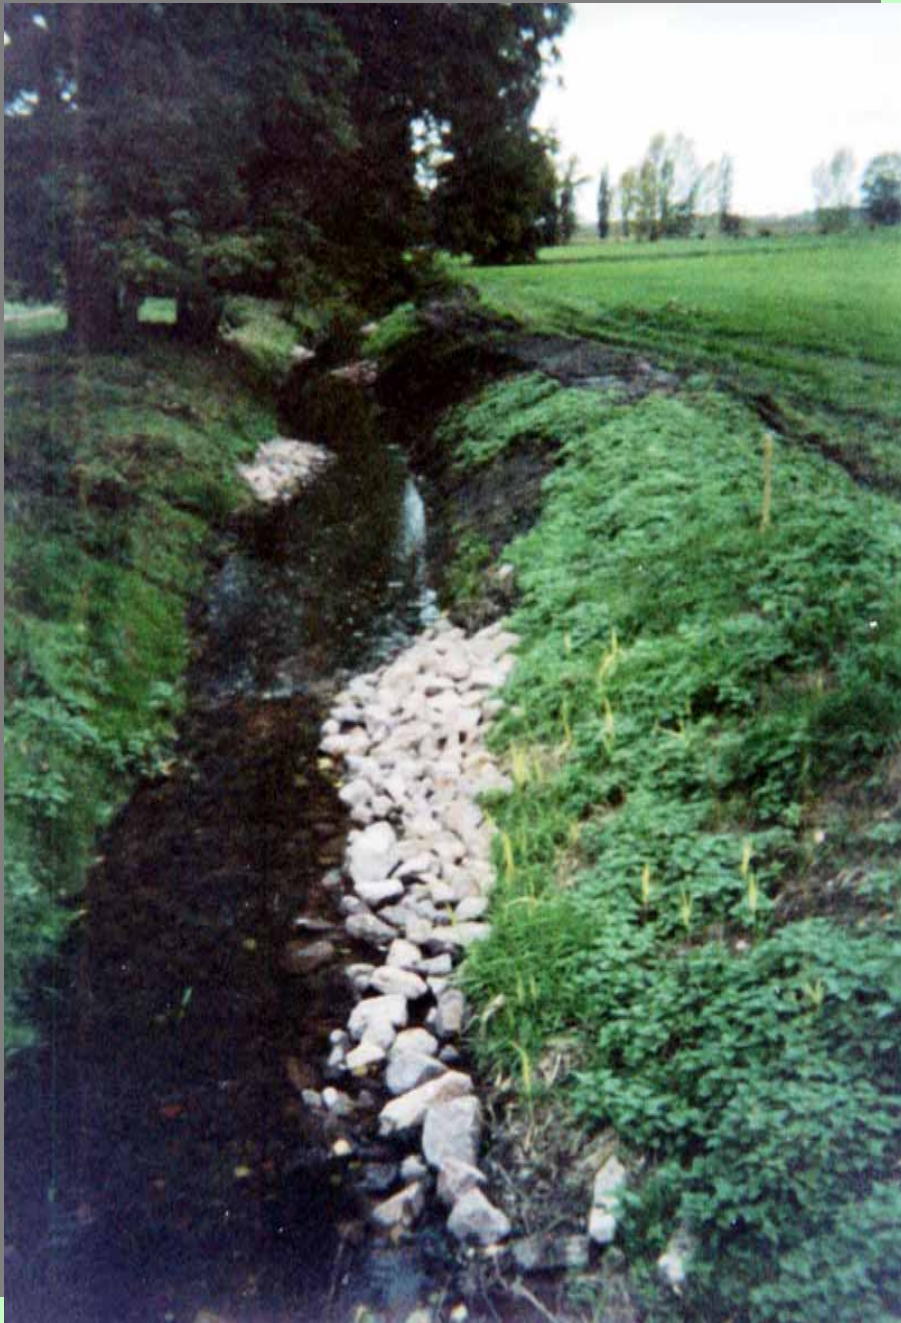
Die Buhnen sollen den Bach veranlassen, seinen natürlichen, mäandrierenden Verlauf wieder zu entwickeln.

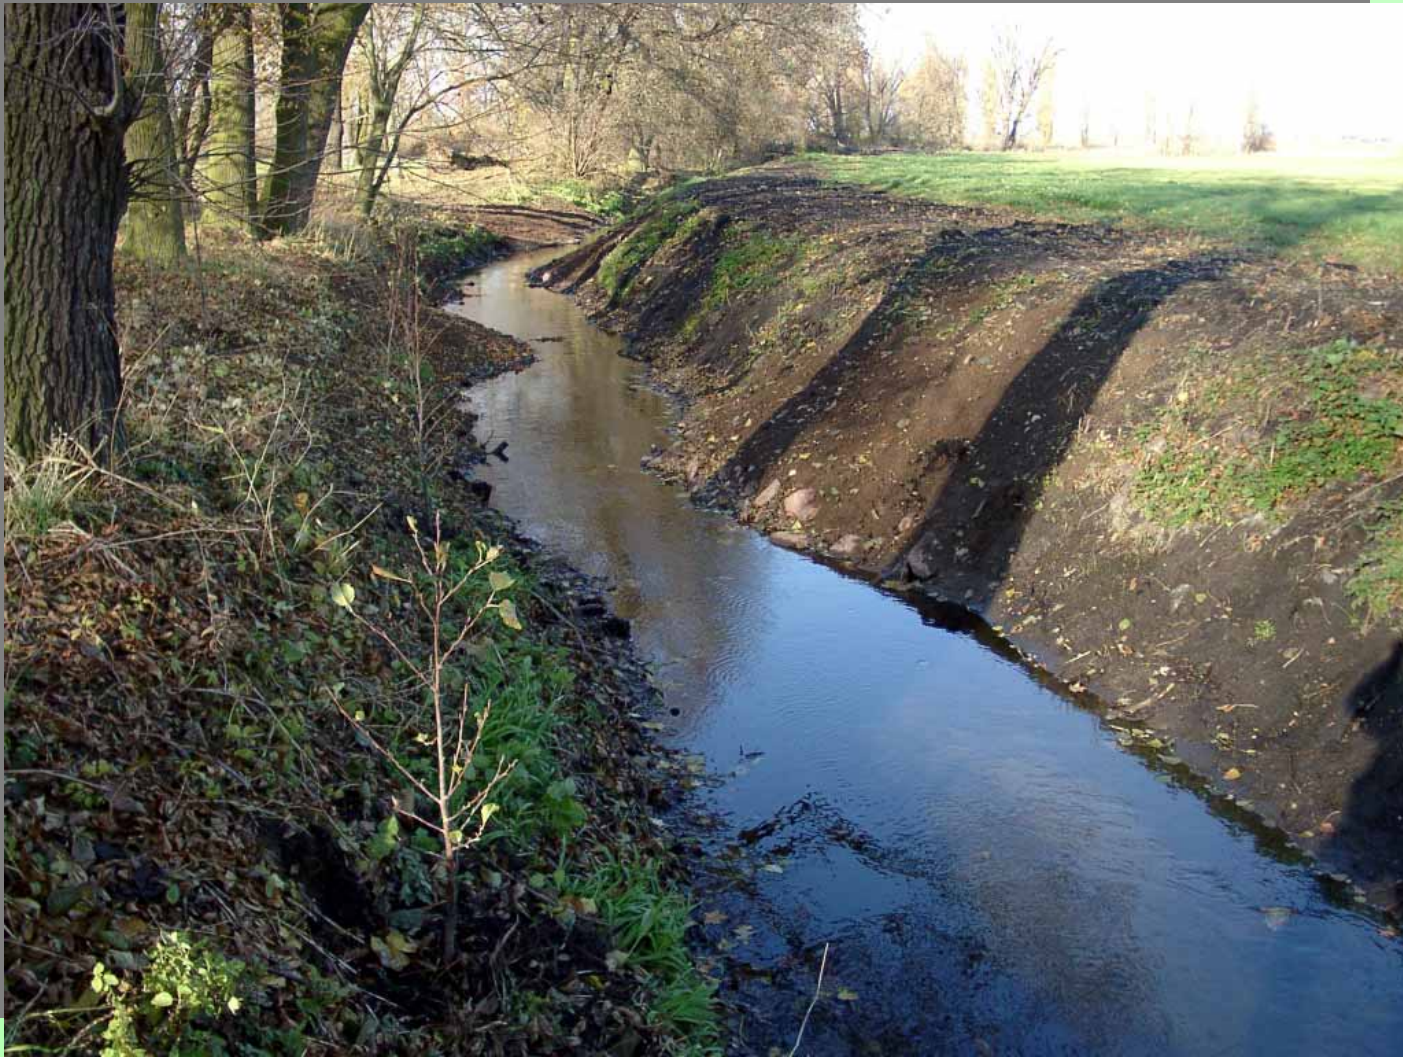
naturnahes Fließbild des Strengbaches in der Teststrecke

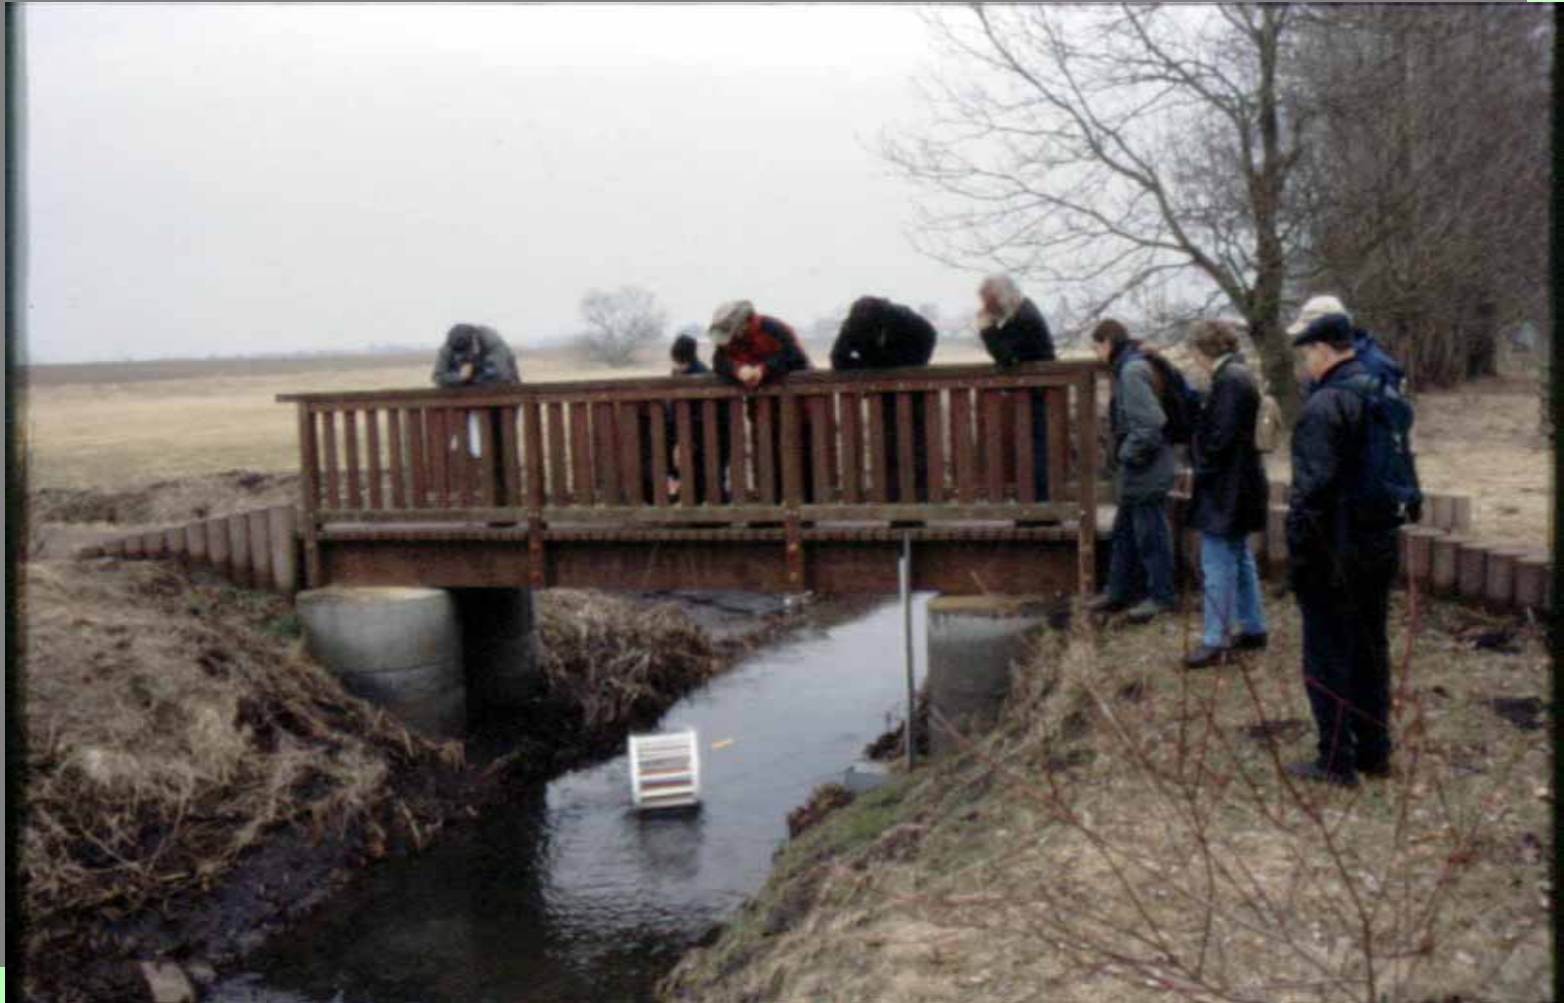
Versuch, den Sauerstoffeintrag mit einem einfachen Wasserrad zu verbessern.
