Antragsunterlage zum Raumordnungsverfahren

Kiessandtagebau Ahlendorf

TEIL III

Anlagenteil

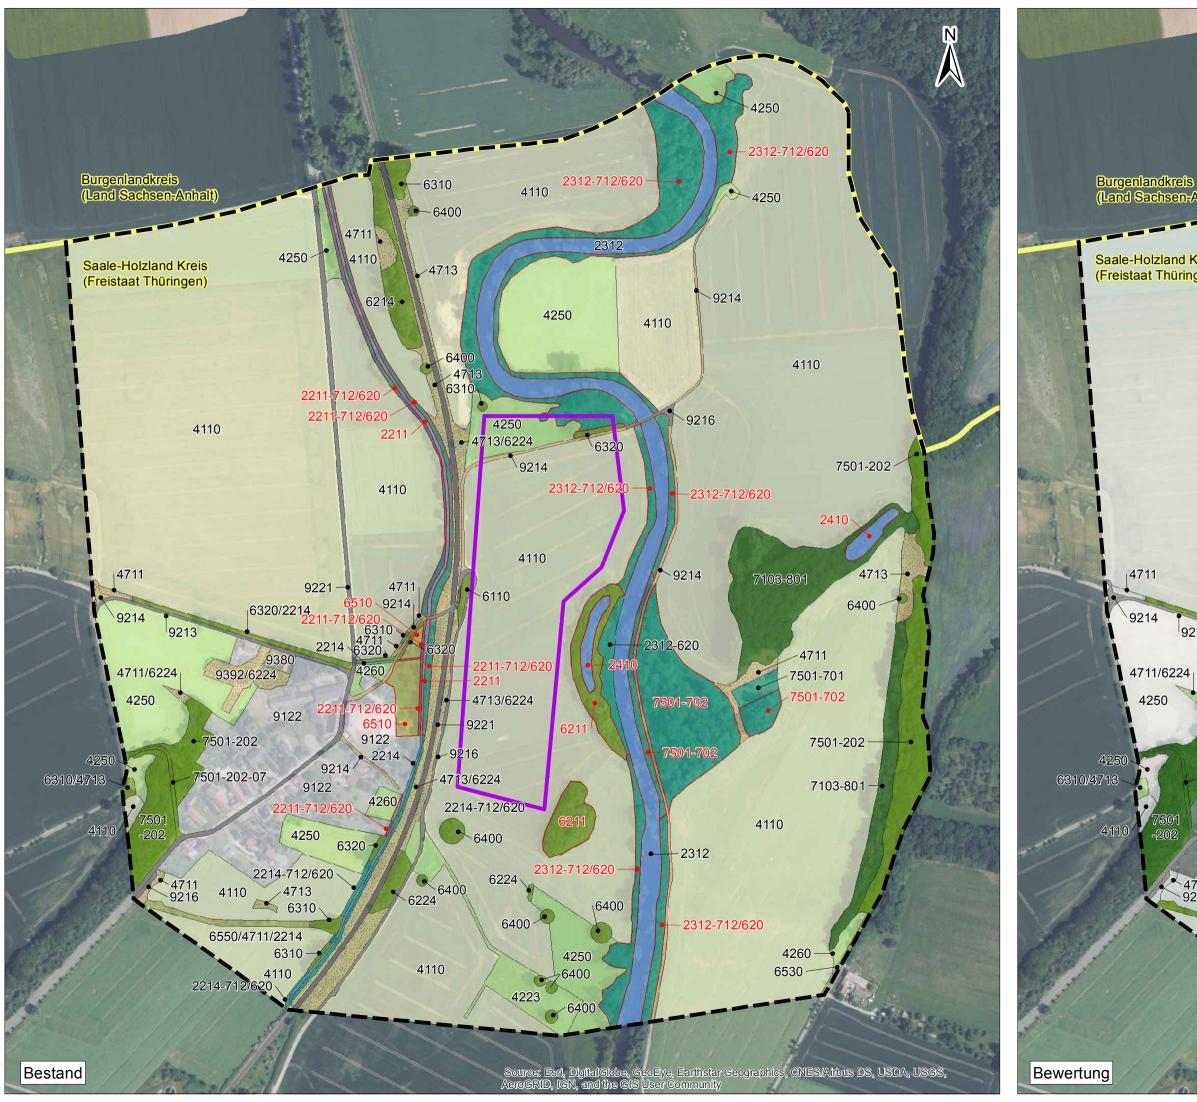
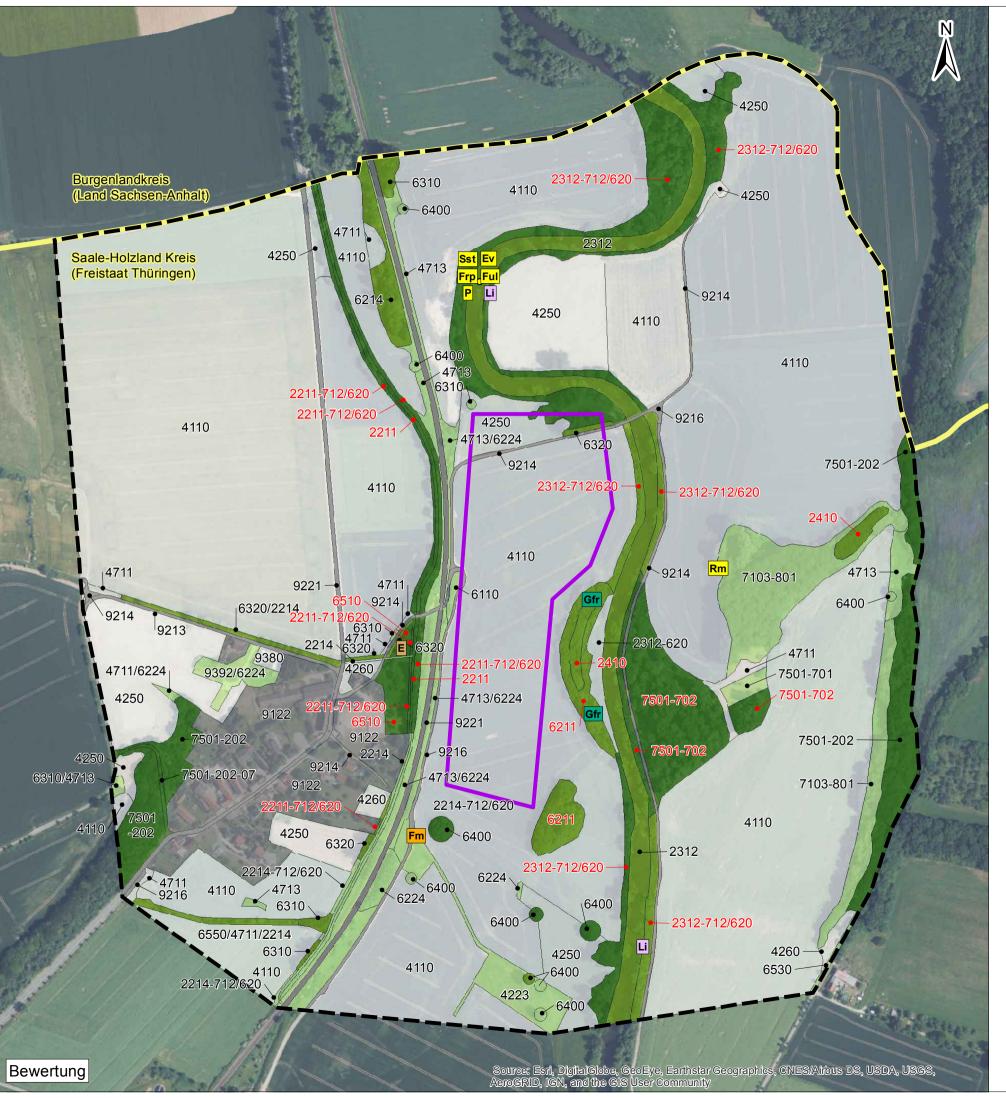
Schutzgut Tiere, Pflanzen und biologische Vielfalt $\,$ M $\,$ 1 : 5.000

Die erfassten Biotoptypen sind in Teil III / Anlage 1-3 kartografisch dargestellt. Eine Auflistung der Biotoptypen auf den Untersuchungsflächen enthält die folgende Tabelle 1. Im Anschluss an die Tabelle erfolgt die Beschreibung der kartierten Biotoptypen.

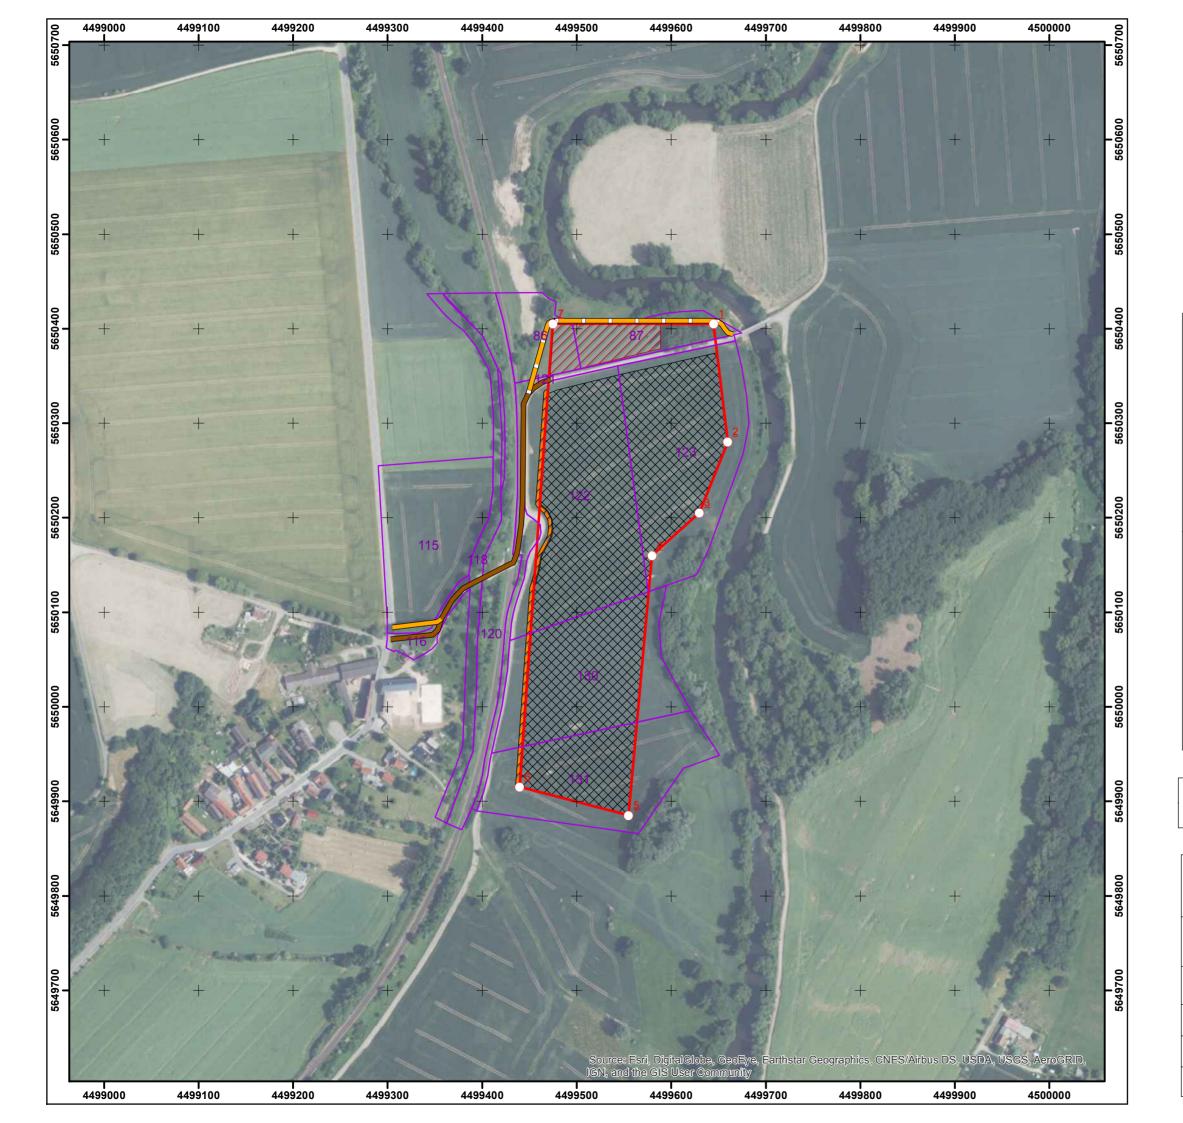
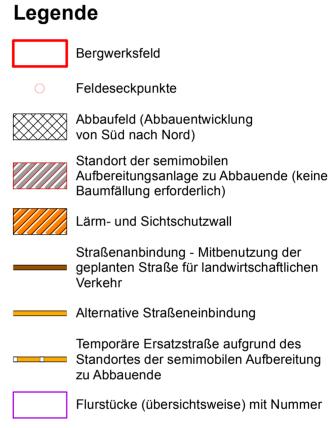
Vorhabensplanung M 1:4.000

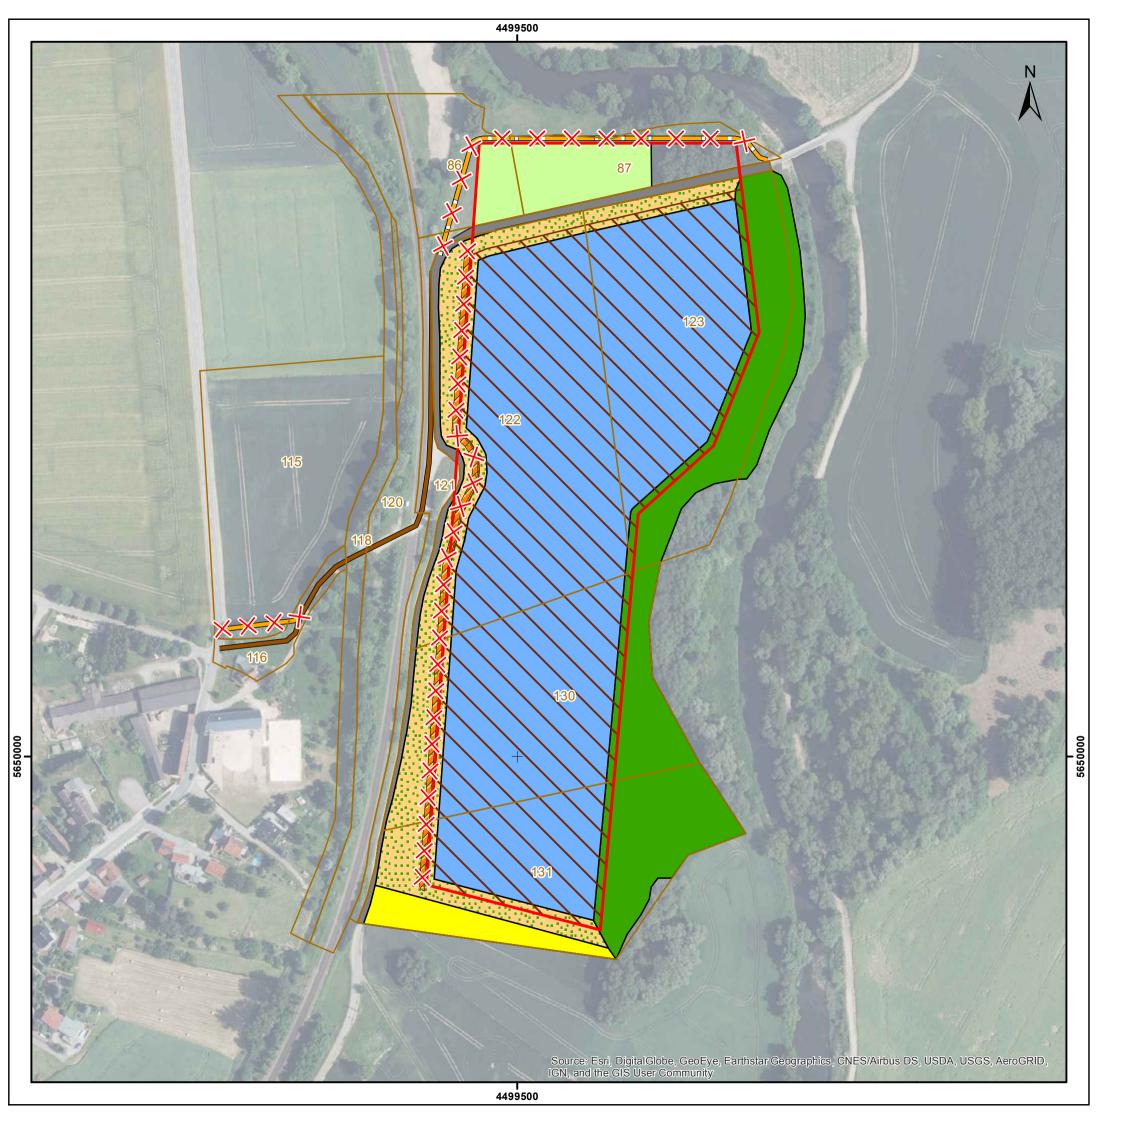
Anlage 1-5

$Wiedernutz barmachungskonzept \quad M \ 1: 2.500$

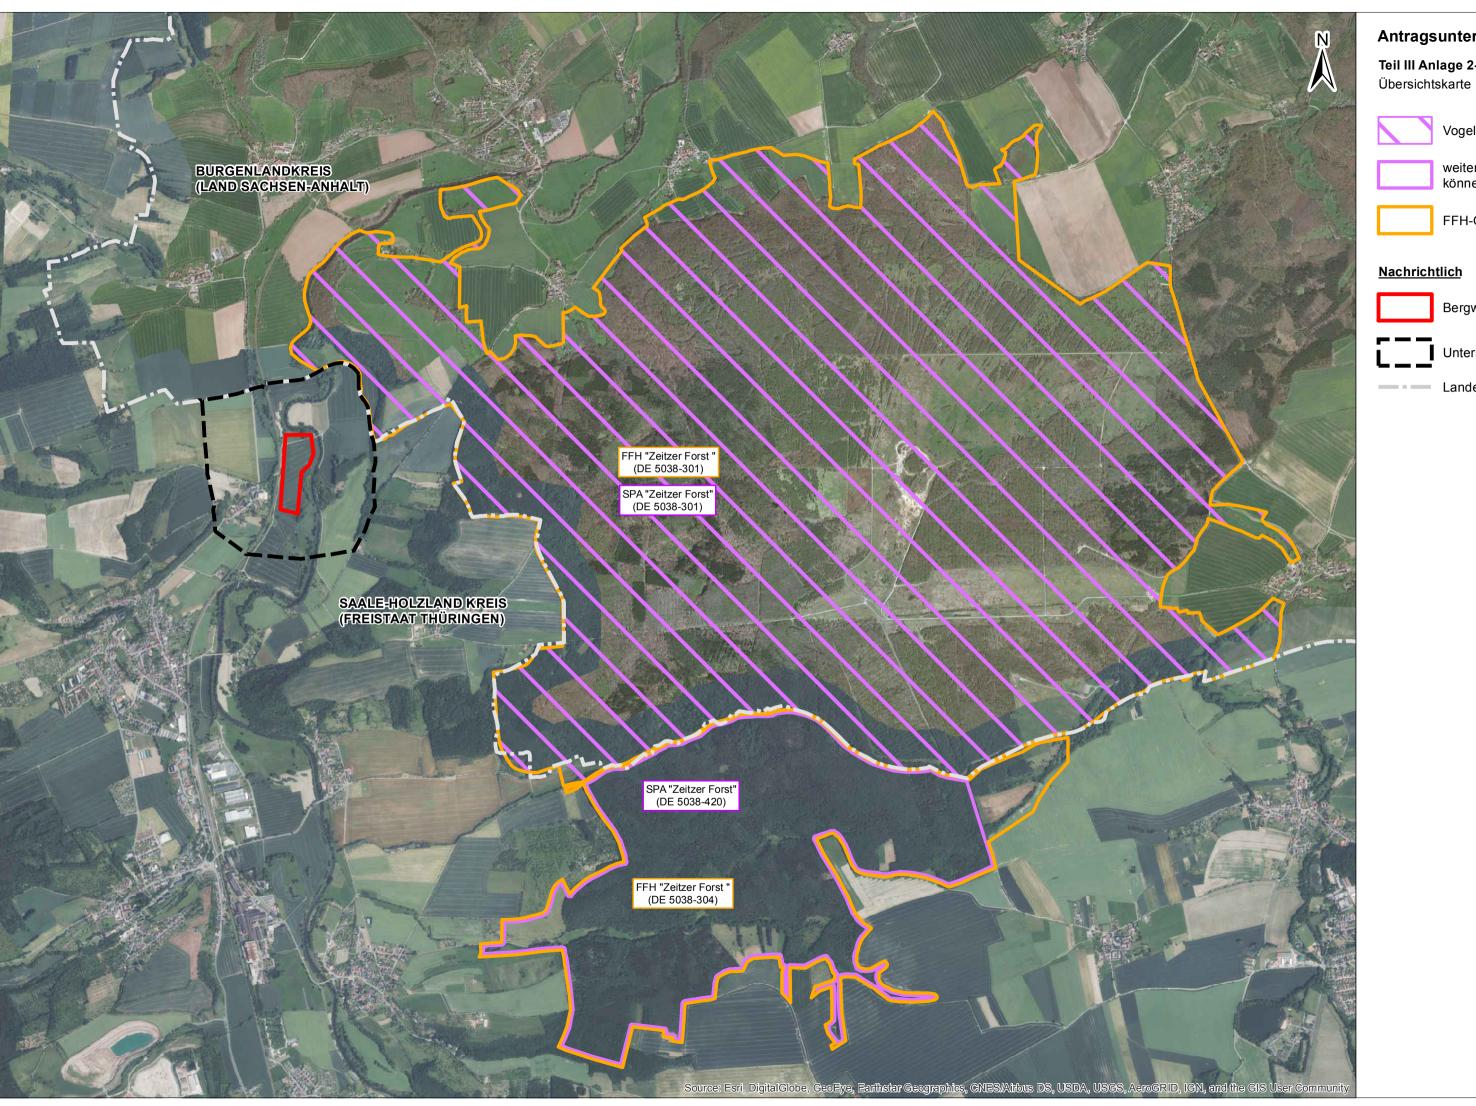
Anlage 2-1

Übersichtskarte M 1:25.000

Das Vorhabengebiet liegt östlich von Ahlendorf im Saale-Holzland-Kreis im Freistaat Thüringen, ca. 12 km nördlich von Gera. Das Bergwerksfeld Ahlendorf befindet sich zwischen der Bahntrasse Gera-Zeitz und der Weißen Elster. Die Grenze des SPA-Gebietes "Zeitzer Forst" (DE 5038-301) verläuft östlich und nördlich des Bergwerksfeldes in ca. 400 m Entfernung. (vgl. Abbildung 1)

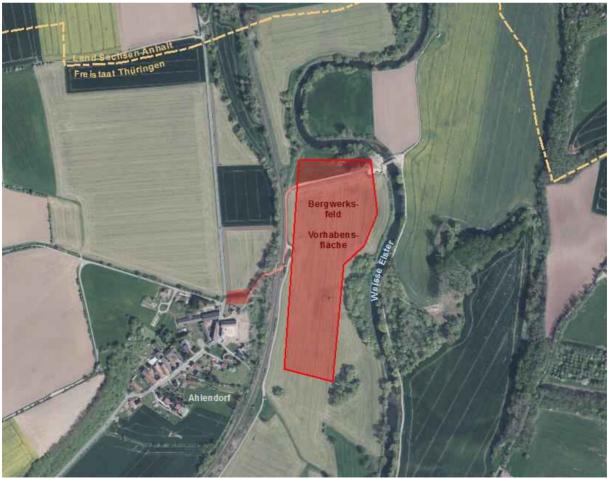
Abbildung 1: Lage des Vorhabensgebietes

Die Kiessandlagerstätte Ahlendorf befindet sich circa 1,5 km nordöstlich der Gemeinde Crossen (Gemarkung Ahlendorf) an der Weißen Elster im Saale-Holzland-Kreis. Abbildung 1 zeigt die Lage des Bergwerksfeldes in der Übersicht. Das Bergwerksfeld erstreckt sich in seiner Nord-Süd-Ausdehnung auf knapp 500 m und in Ost-West-Richtung auf maximal 200 m. Es umfasst eine Fläche von 7,41 ha. Das Geländeniveau im Bereich der Kiessandlagerstätte kann mit Werten zwischen 168 und 169 m NHN als eben eingestuft werden.

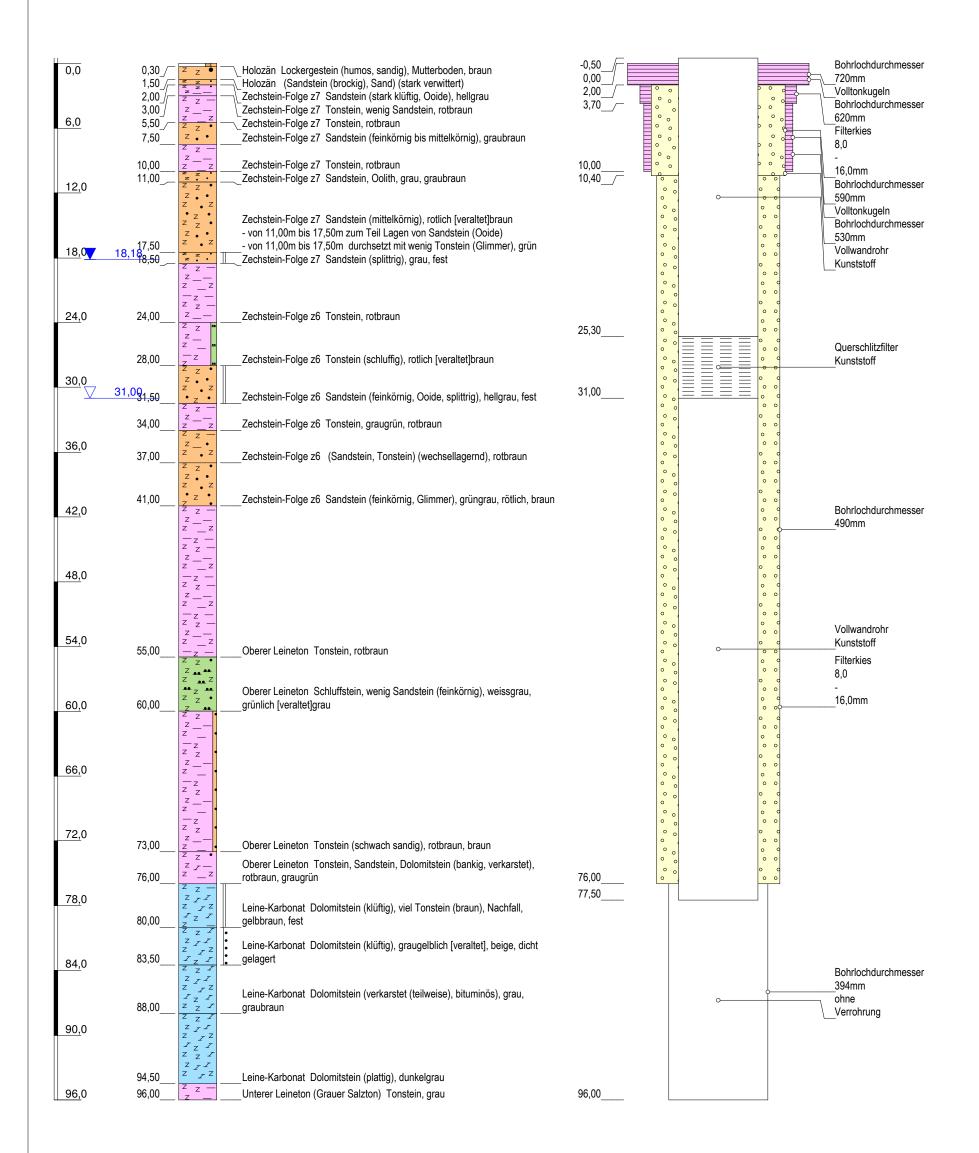
Projekt:	EB ES SILBITZ 1988,GÖTZE,K.			
Bohrung:	Hy Silbitz 105 E/1987 (Crossen)			
Auftraggeber:	Zweckverband Trinkwasserversorgung und Abwasserbeseitigung Eisenberg		Rechtswert:	4500018
Bohrfirma:	VEB HGN BT NORDHAUSEN		Hochwert:	5649630
Bearbeiter:	Götze/ HGN		Ansatzhöhe:	183,90m
Datum:	13.04.1987	Anlage 1	Endtiefe:	96,00

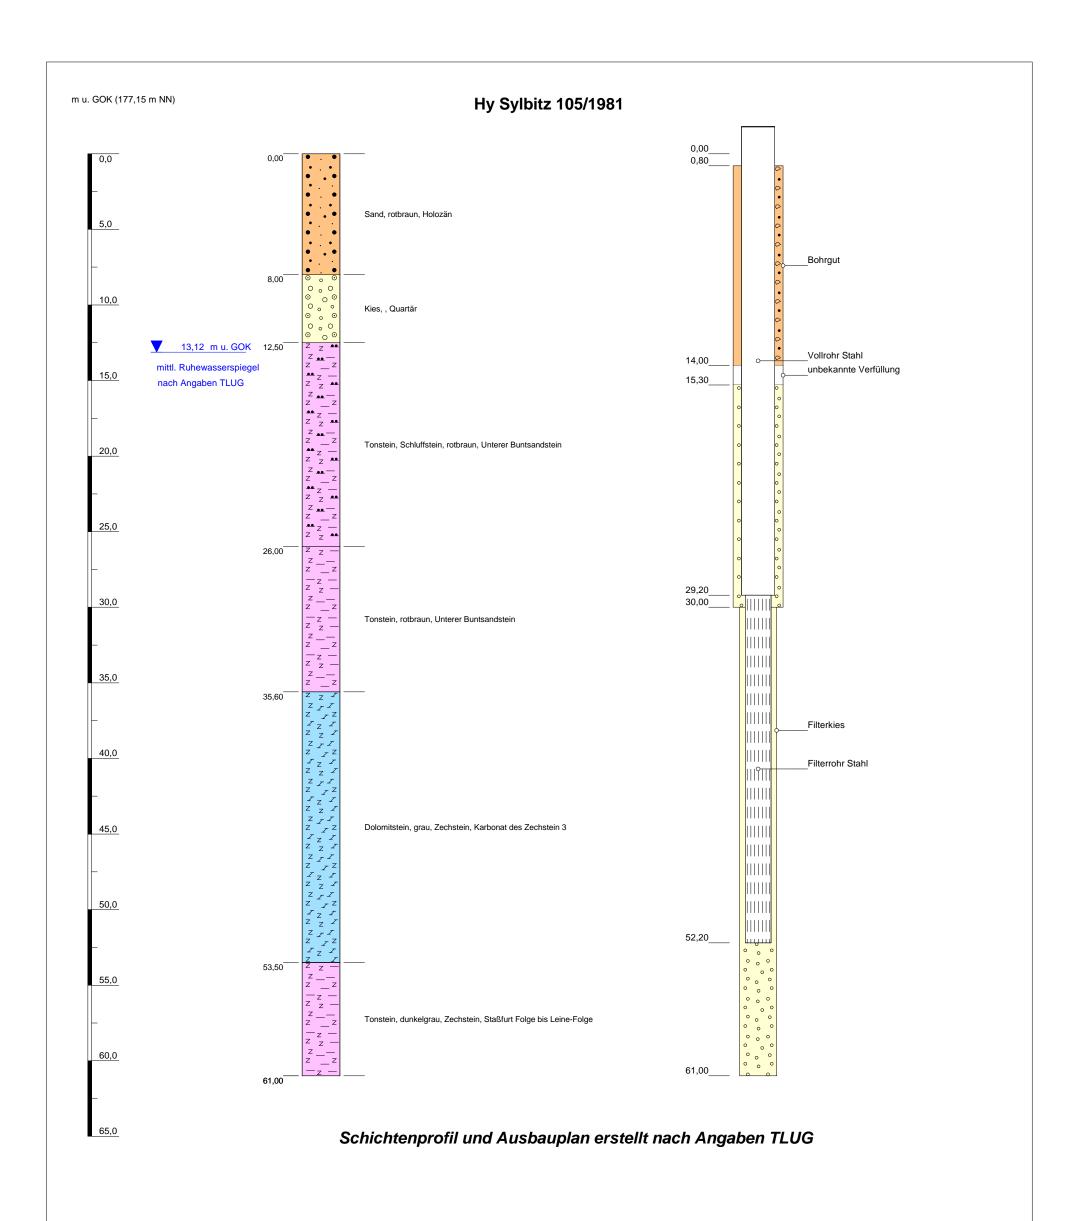
Anlage 5.1.1

Projekt:	LZRT			PCI
Bohrung:	Hy Sylbitz 105/1981			BGI - Beratende Geolngenieure GbR
Auftraggeber:	Fa. LZR	Rechtswert:	4499942	Prof. Dr. Udluft - Dr. Mainardy
Bohrfirma:		Hochwert:	5649672	Greisingstr. 8, 97074 Würzburg, Tel.: 0931 / 887059
Bearbeiter:	DrM	Ansatzhöhe:	177,15m	
Datum:	30.09.2018	Endtiefe:	61,00m	Anlage 5.1.2

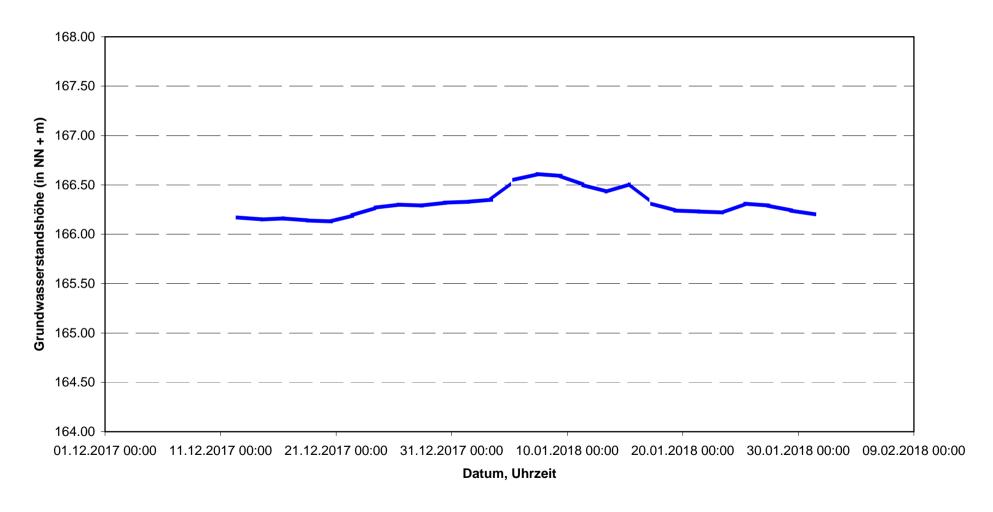
Diagramm mit Verlauf der Grundwasserstände

(Lichtlotmessungen von Dezember 2017 und Januar 2018)

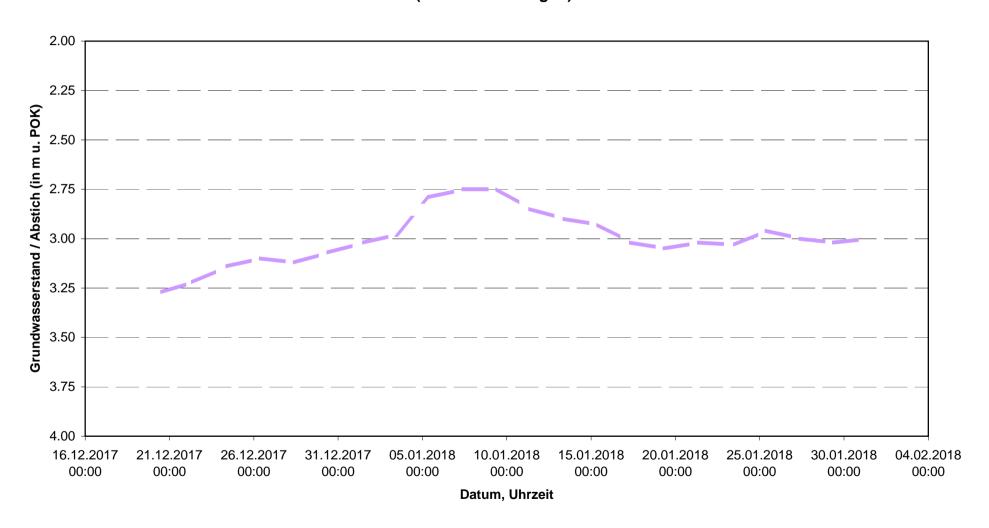
Verlauf der Grundwasserstände (Drucksondendaten) Dezember 2017 bis April 2018

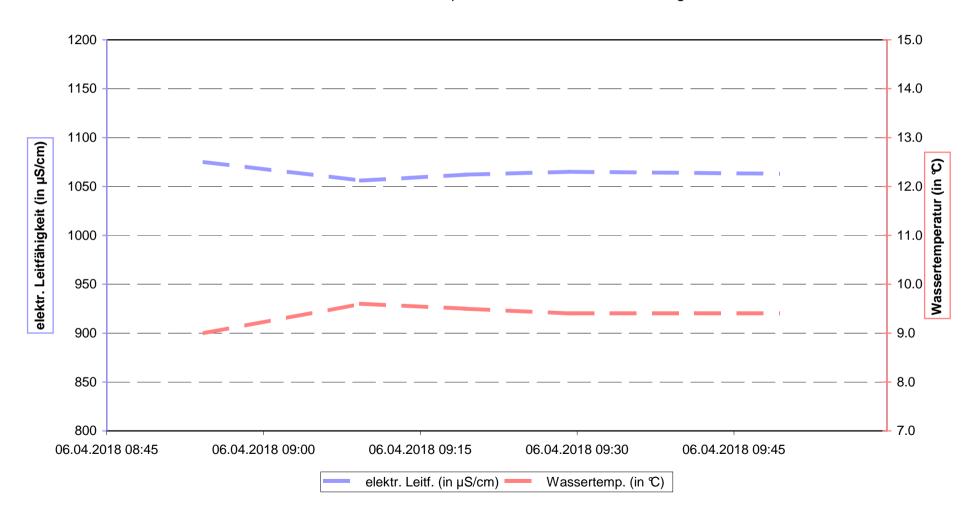
Anlage 7.3.1

Grundwassermessstelle BK 4 / 2016 Crossen - Ahlendorf Kurzpumpversuch 06.04.2018

Verlauf von Wassertemperatur und elektrischer Leitfähigkeit

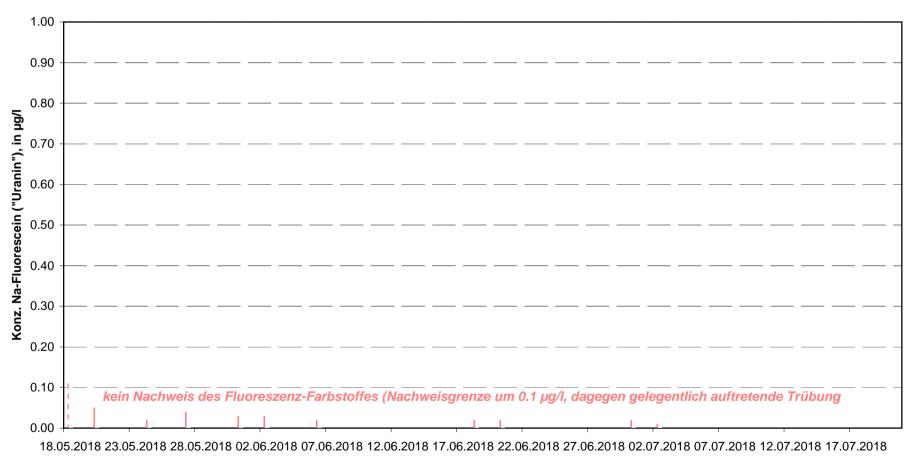
Markierungsversuch Ahlendorf (Crossen a. d. Elster) 18.05. bis 20.07.2018 Verlauf der Na-Fluorescein-Konzentration Grundwassermessstelle 105/1981

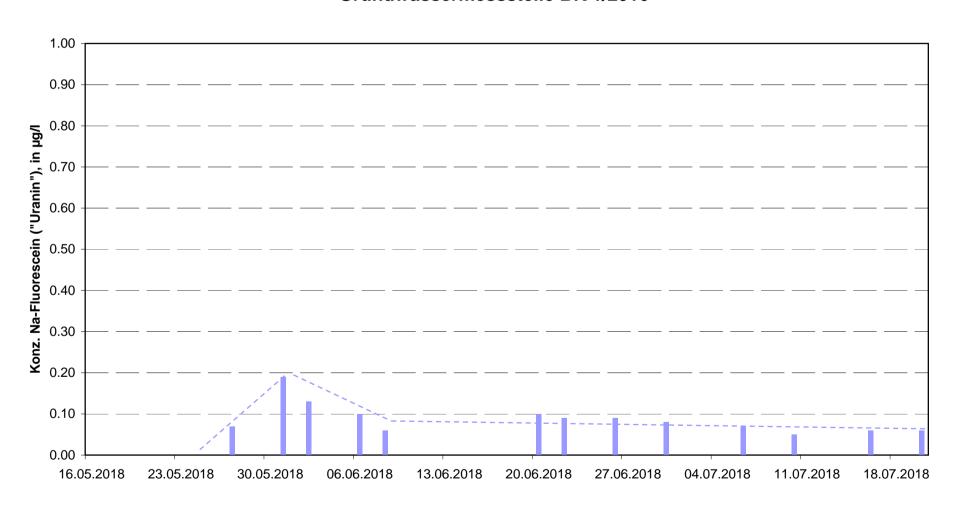
Markierungsversuch Ahlendorf (Crossen a. d. Elster) 18.05. bis 20.07.2018 Verlauf der Na-Fluorescein-Konzentration Grundwassermessstelle BK 1/2016

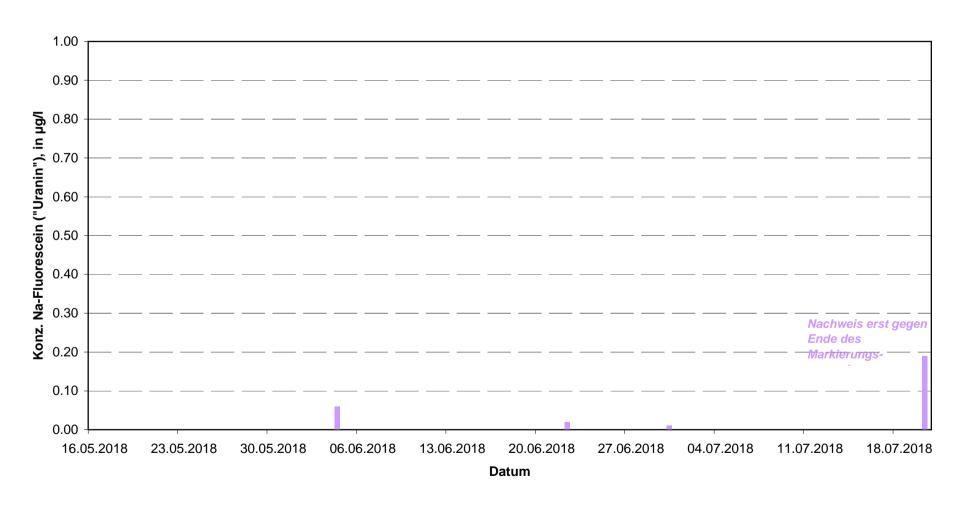
Markierungsversuch Ahlendorf (Crossen a. d. Elster) 18.05. bis 20.07.2018 Verlauf der Na-Fluorescein-Konzentration Grundwassermessstelle BK 2/2016

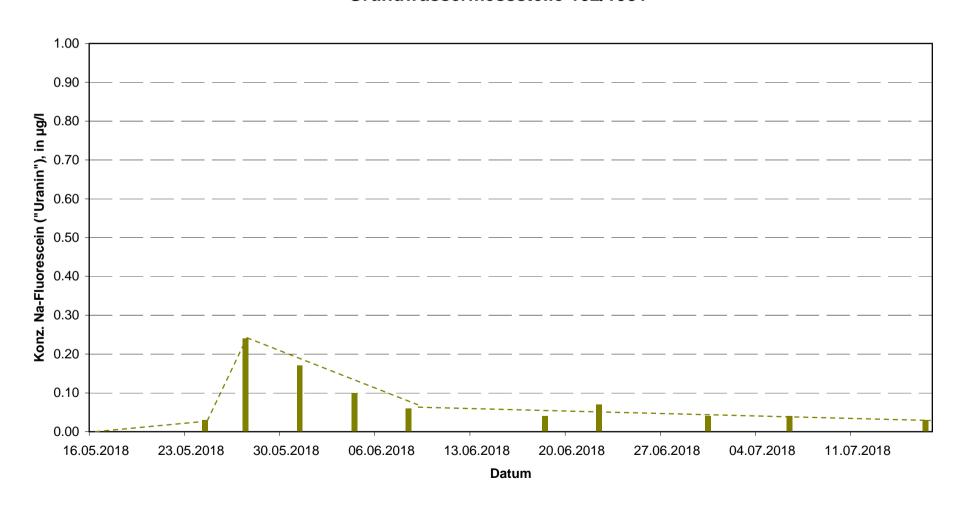
Markierungsversuch Ahlendorf (Crossen a. d. Elster) 18.05. bis 20.07.2018 Verlauf der Na-Fluorescein-Konzentration Grundwassermessstelle 102/1981

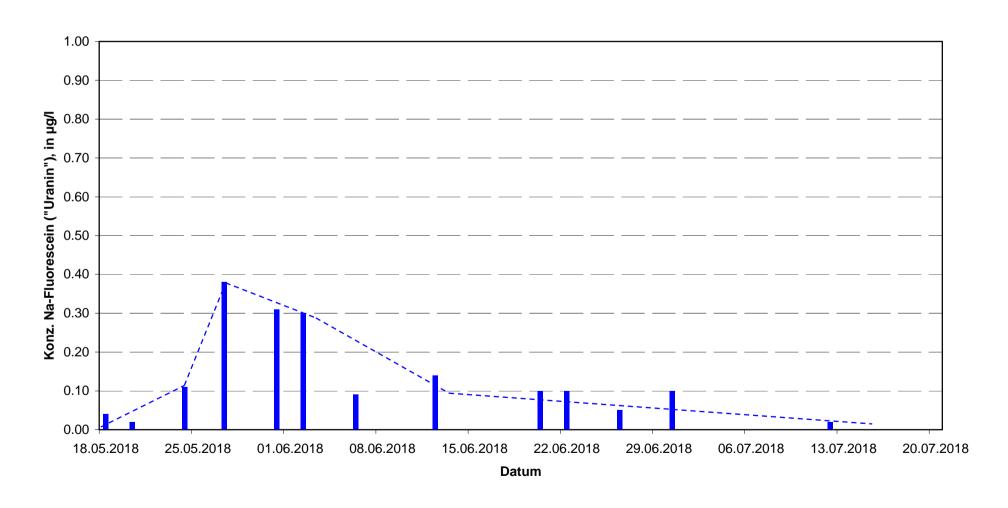
Markierungsversuch Ahlendorf (Crossen a. d. Elster) 18.05. bis 20.07.2018 Verlauf der Na-Fluorescein-Konzentration Weiße Elster
