Arbeitskreis Hallesche Auenwälder zu Halle/Saale e.V.

Arbeitsgruppe Feldökologie

Ursachenforschung und Maßnahmenkonzeption zum Hochwasser im Kabelsketal

Bei einer **Vor-Ort-Besichtigung am 07.10.2010** konnten augenscheinliche Defizite im Einzugsbereich der Kabelsketal festgestellt werden. Dies gilt für den betrachteten Abschnitt zwischen dem Mündungsbereich der Kabelske in die Reide, den Ortschaften Kleinkugel und Naundorf, sowie dem weiteren Verlauf bis Benndorf.

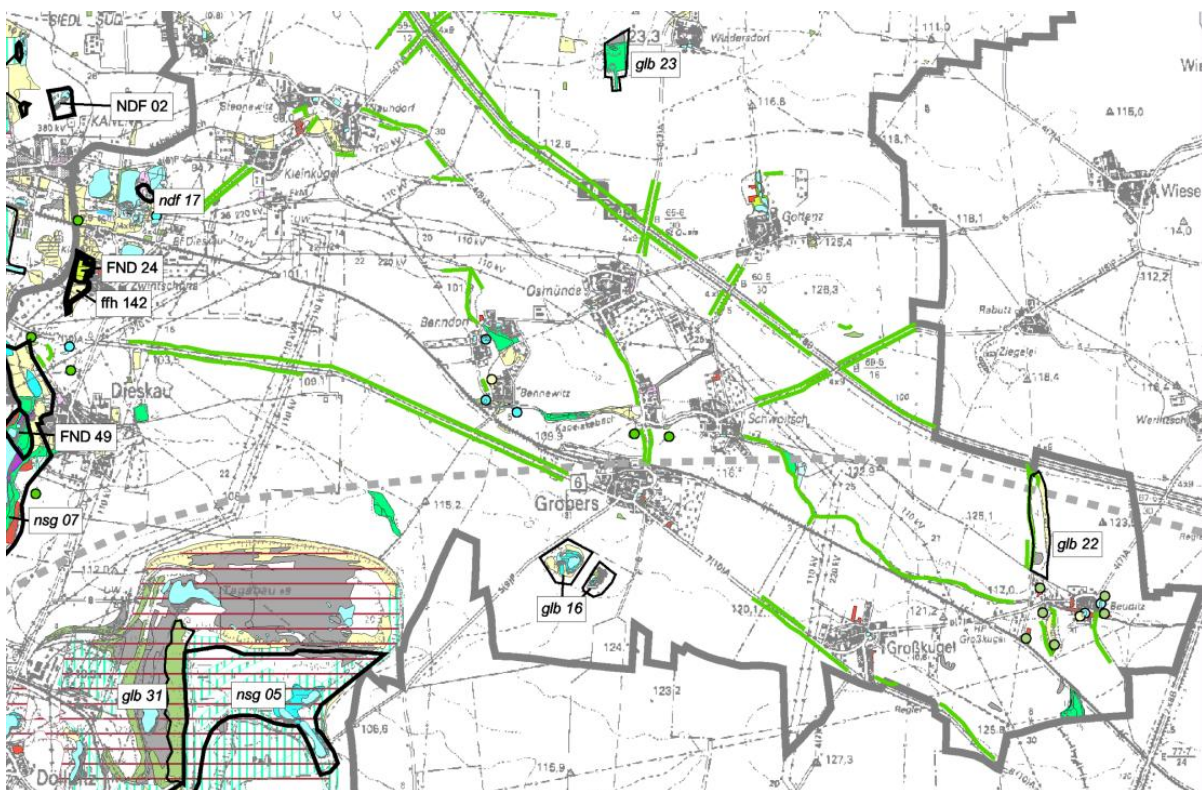
Abb. 1: Die Kabelske besitzt zwischen Schwoitsch und Beuditz eine linienhafte Gehölzstruktur (grüne Line).
Quelle: Bestandskarte des Ökologischen Verbundsystems Sachsen-Anhalt, Teil: Halle/Saale und Saalekreis.

Damit wird der gewonnene Geländeeindruck eines kanalisiertes Flusses mit einer streckenweise vorhandenen schmalen Baumreihe als Uferbepflanzung bestätigt. Die Planung des Ökologischen Verbundsystems Sachsen-Anhalt sieht vor der Kabelske größere Entfaltungsmöglichkeiten zu geben (Abb. 2 u. 3).

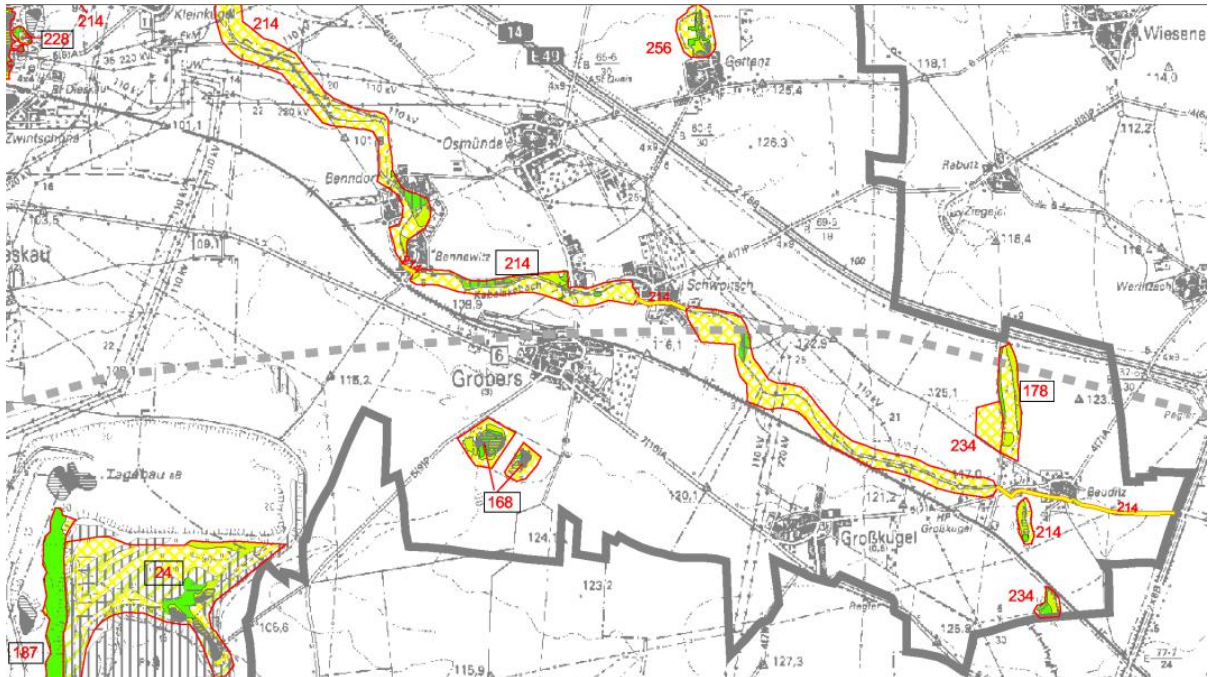
Abb. 2: Die Entwicklungsplanung für die Kabelskenederung in Sachsen-Anhalt. Die gelbe Kreuzsignatur bedeutet die Umwandlung der gegenwärtigen Nutzungsart. Im Vergleich mit der Bestandskarte fällt der breite Entwicklungsraum außerhalb der Ortschaften auf.

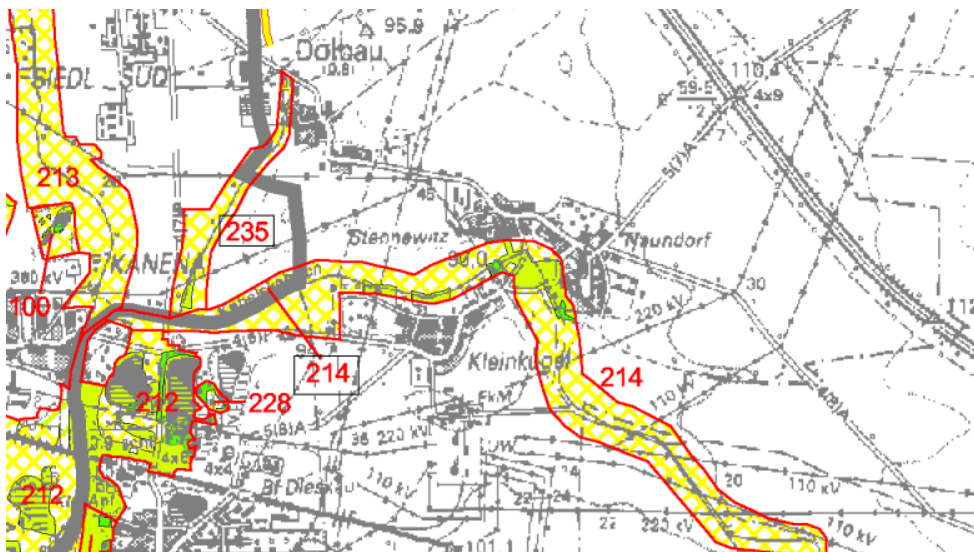
Abb. 3: Die Entwicklungsplanung für die Kabelskenederung in Sachsen-Anhalt für den Mündungsbereich in die Reide.
